## 魚から見た坂東大堰の現状

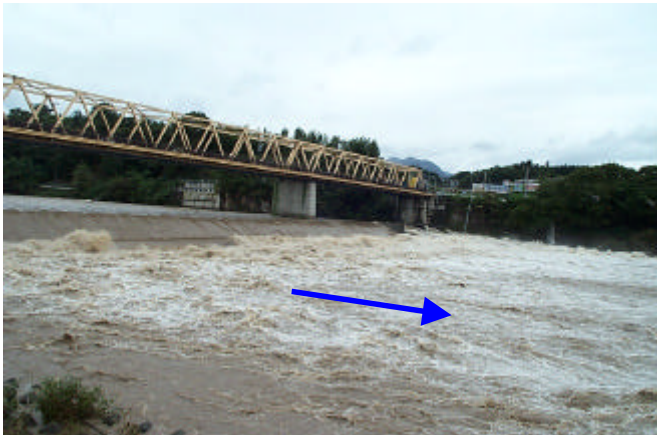
小洪水時の流れ

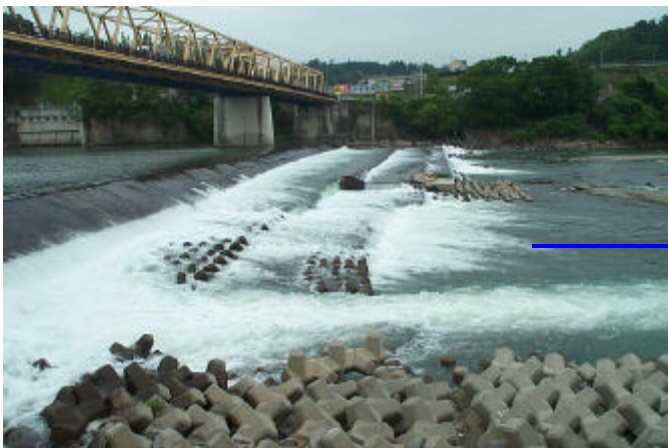
普段の坂東大堰付近の流れ

右岸みお筋

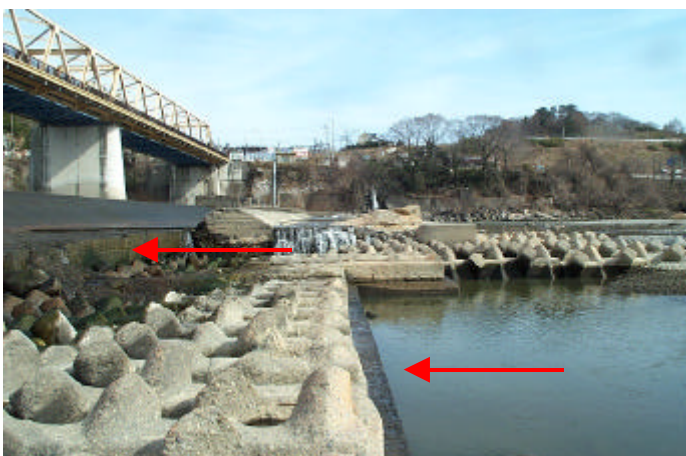
水が少ない時の坂東大堰  
段差（矢印）が 2 段見える。

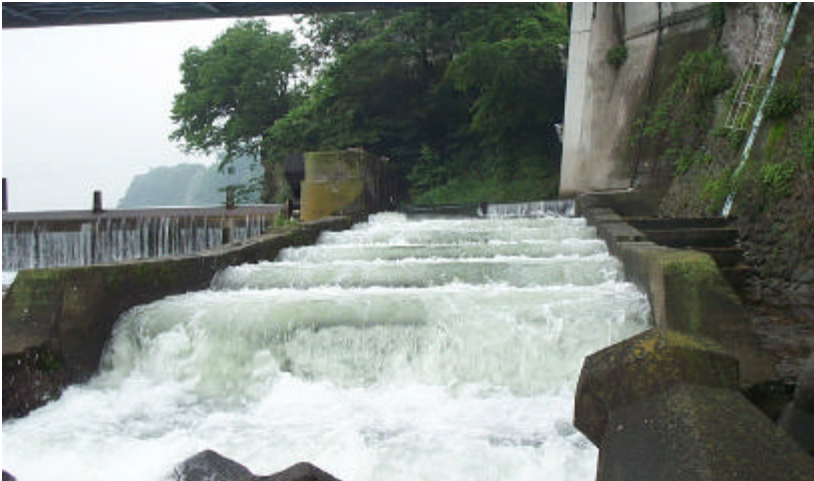
白泡が非常に多く、アユの遡上は困難である。(魚道下流より)

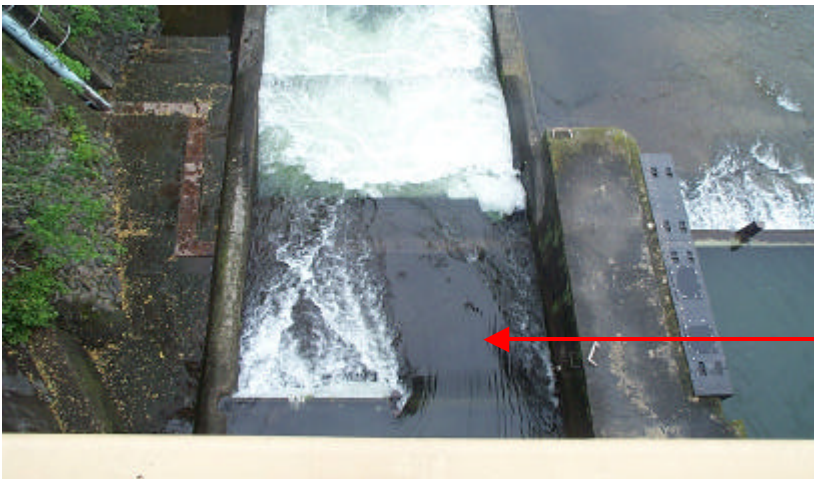
魚道出口は、コンクリートで埋められ水深が小さく高速流より遡上困難  
(坂東橋より下部の魚道を見る)

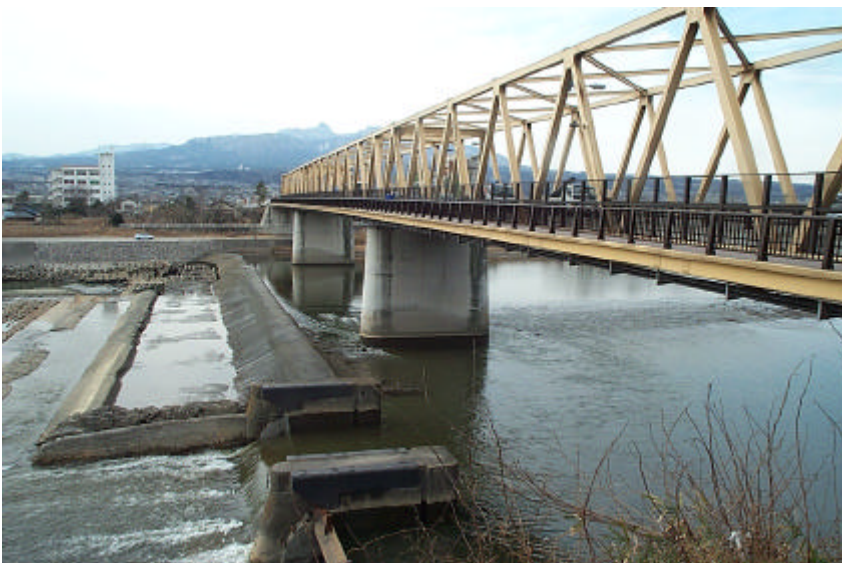
湧水時の坂東大堰

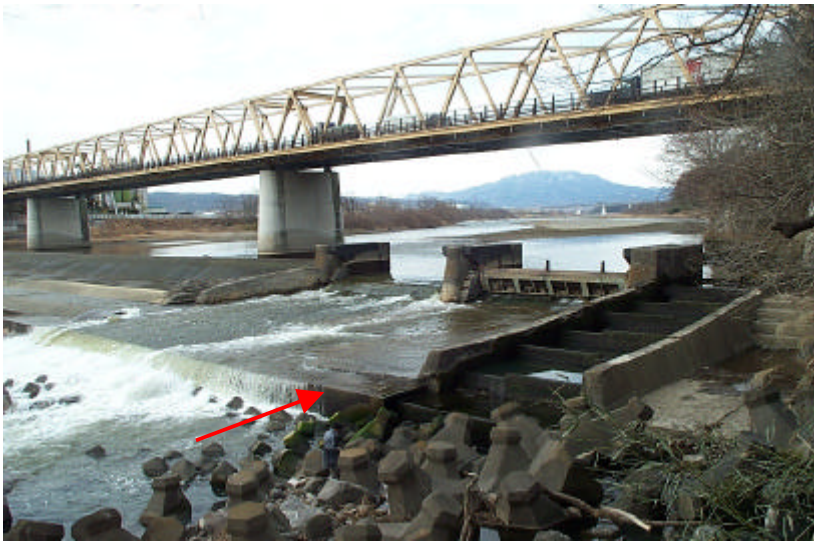
魚道入口（堰の水叩き部）は河床低下により大きな段差（約 1.5m）で遡上困難（左岸より既設魚道を見る。土砂吐ゲートが 1 門転倒している）

既存魚道が機能しないことより新たな魚道の設置が必要である。魚道は常時のみお筋が右岸にあることより、右岸に設置する必要がある。
