魚から見た坂東大堰の現状

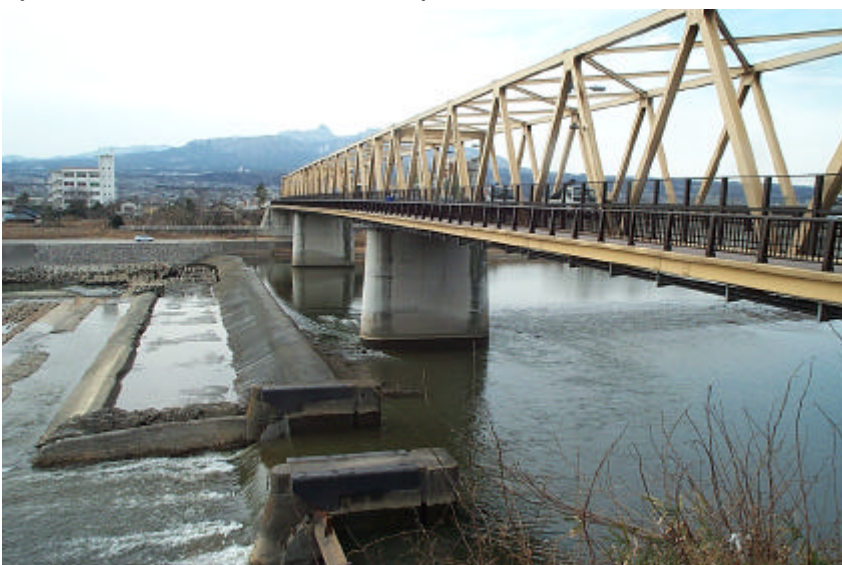
湧水時の坂東大堰
