ぐんまの「魚道」を考える（２）

【魚道入口問題（堰下流の河床の低下問題）】

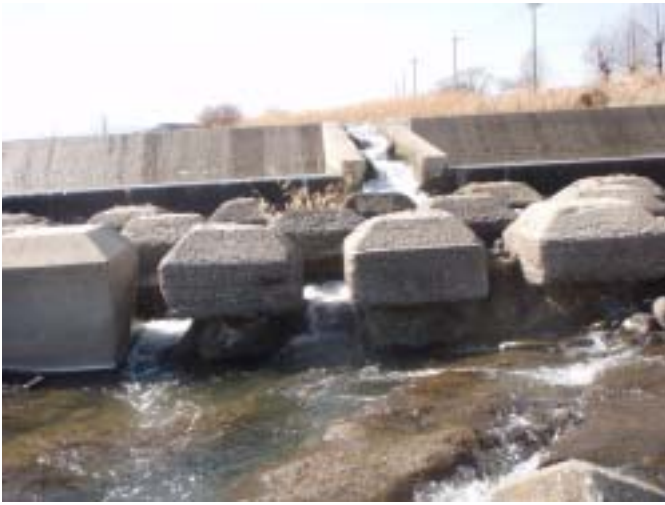
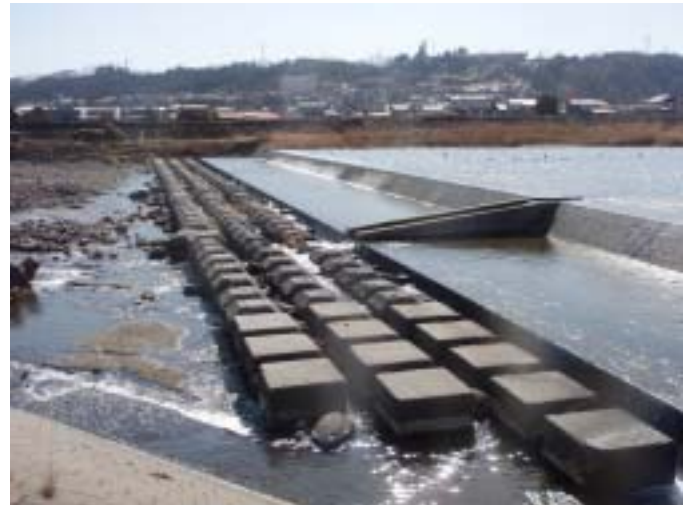
碓氷川の板鼻堰の新しい魚道を設置する前(2008年10月)の写真を次に示します。

板鼻堰が完成した時点での河床の高さは、写真の水叩きコンクリートの天端(コンクリートブロックの天端)の高さと同じだったと思われます。写真から見ると、河床には岩盤が露出し、約1.5m程度河床が低下したことがわかります。この結果、魚道の入口が“浮き上がって”大きな段差が発生し、魚類の遡上が困難となりました。

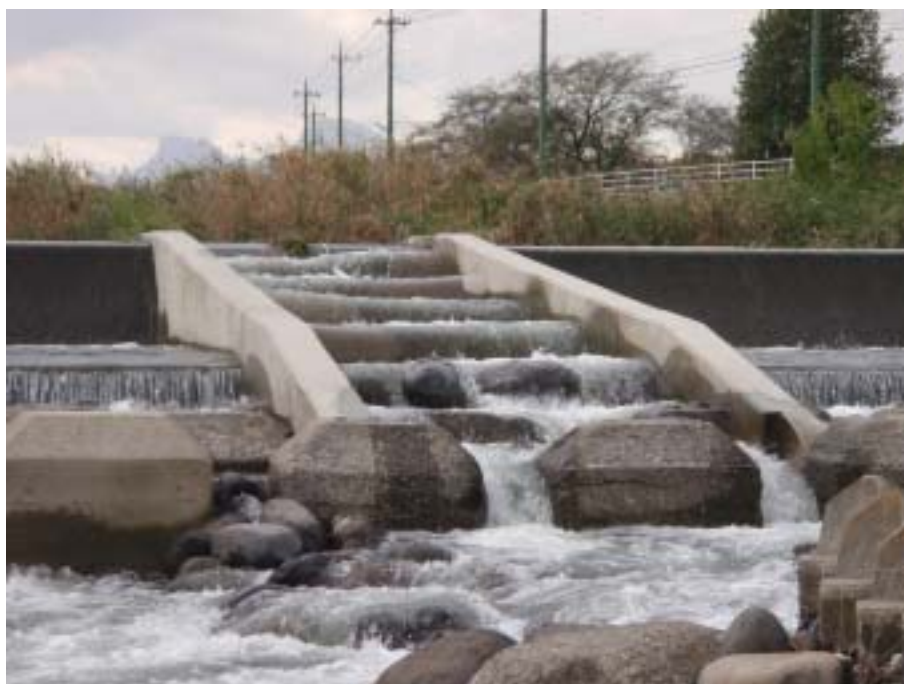
上の写真は魚道設置後の板鼻堰です。設置前に比べて魚道部が少し下流に伸びました。今までに比べれば、大変遡上しやすい環境となりました。しかし、河床低下が少しずつ始まっているのが心配です。

これからは、河川内の土砂の動態を良く見て、砂、礫、石等を河川内に積極的に取り込み、河床低下を防止して魚道の入口を守る他、魚類の産卵場所や隠れ場の確保等を目指して行きたいものです。具体的には、砂防えん堤や取水堰等で堆積した砂礫を積極的に施設下流の河川に戻すことを考えると良いと思います。なお、砂礫の投入が治水に影響を与えないように配慮することは当然考えなくてはなりません。
