ぐんまの「魚道」を考える（２）

【 魚道入口問題（堰下流の河床の低下問題）】

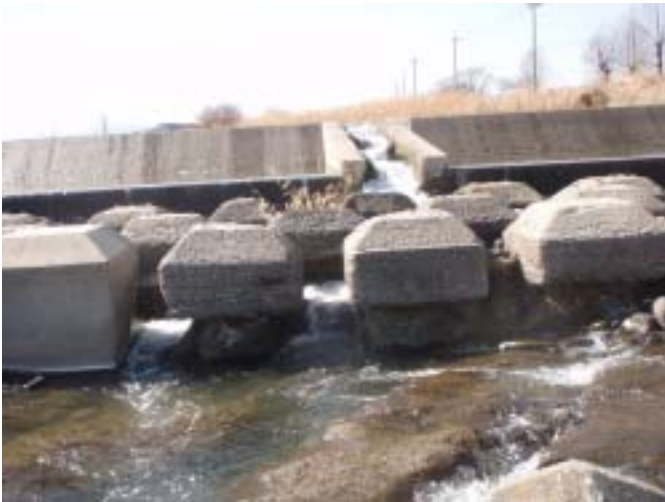
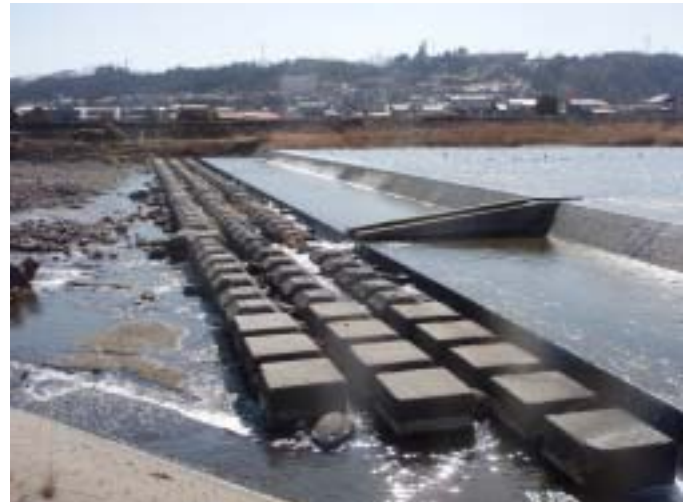
碓氷川の板鼻堰の新しい魚道を設置する前(2008年10月)の写真を次に示します。

板鼻堰が完成した時点での河床の高さは、写真の水叩きコンクリートの天端(コンクリートブロックの天端)の高さと同じだったと思われます。写真から見ると、河床には岩盤が露出し、約1.5m程度河床が低下したことがわかります。この結果、魚道の入口が“浮き上がって”大きな段差が発生し、魚類の遡上が困難となりました。

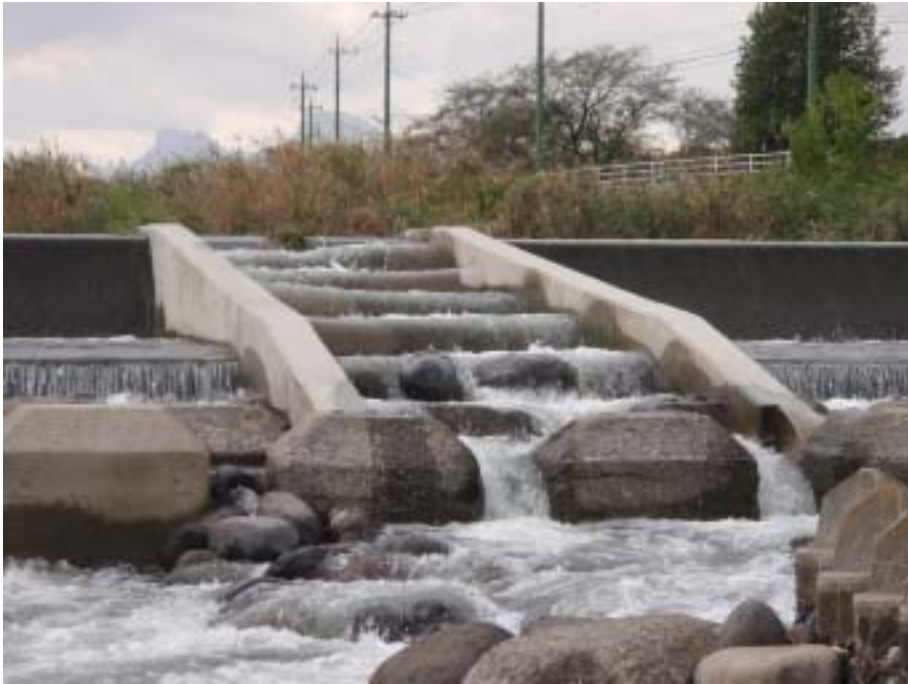
上の写真は魚道設置後の板鼻堰です。設置前に比べて魚道部が少し下流に伸びました。今までに比べれば、大変遡上しやすい環境となりました。しかし、河床低下が少しずつ始まっているのが心配です。

これからは、河川内の土砂の動態を良く見て、砂、礫、石等を河川内に積極的に取り込み、河床低下を防止して魚道の入口を守る他、魚類の産卵場所や隠れ場の確保等を目指して行きたいものです。具体的には、砂防えん堤や取水堰等で堆積した砂礫を積極的に施設下流の河川に戻すことを考えると良いと思います。なお、砂礫の投入が治水に影響を与えないように配慮することは当然考えなくてはなりません。
