ぐんまの「魚道」を考える（４）

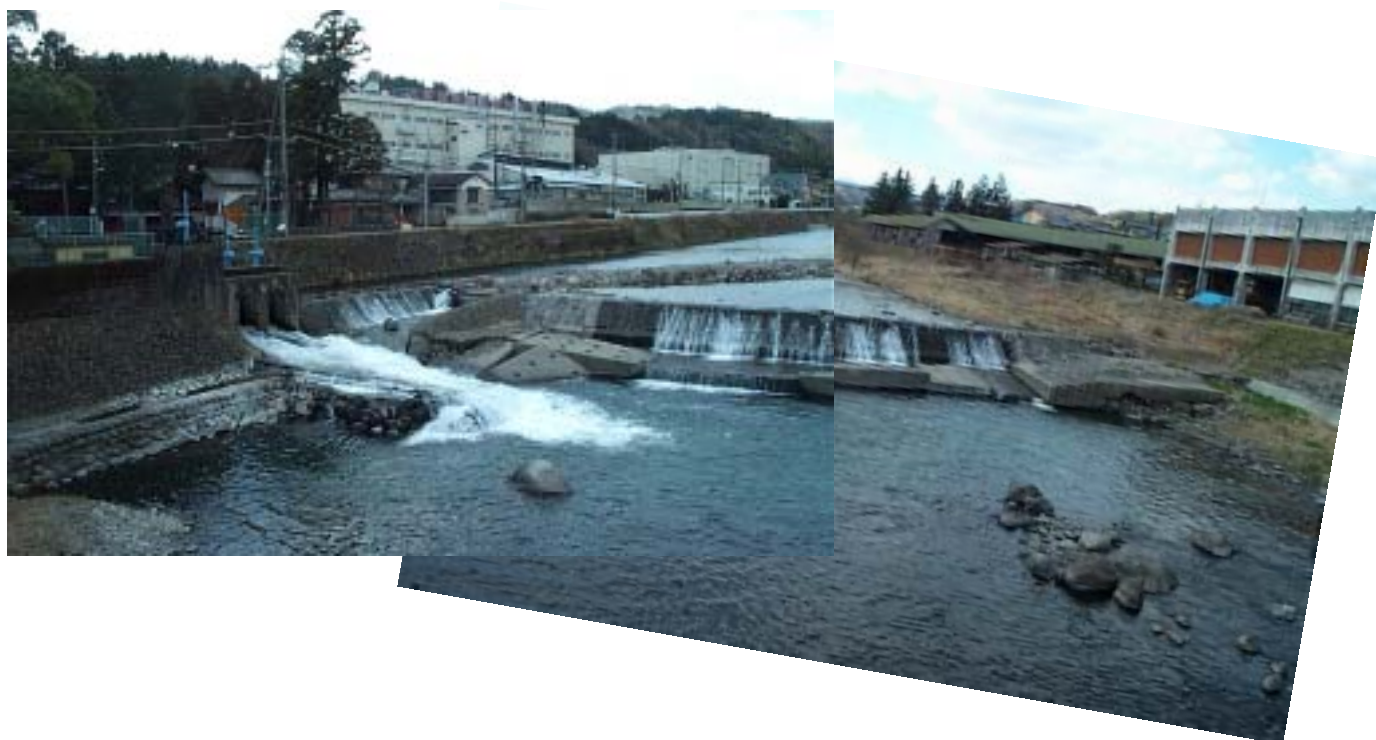
東京湾の江戸川河口から利根川を経て烏川に遡上した天然アユは、問題の多い長野堰（前回紹介）を通過すると、春日堰（榛名高校、森下橋上流）に到着します。下の写真は、平成 17 年 3 月の様子です。

平成 17 年 3 月時点では、堰が損傷していて魚道も設置されていなかったため、魚止めとなっていました。そこで、平成 17 年度末に堰の改築工事が行われ、魚道が新たに設置されました。

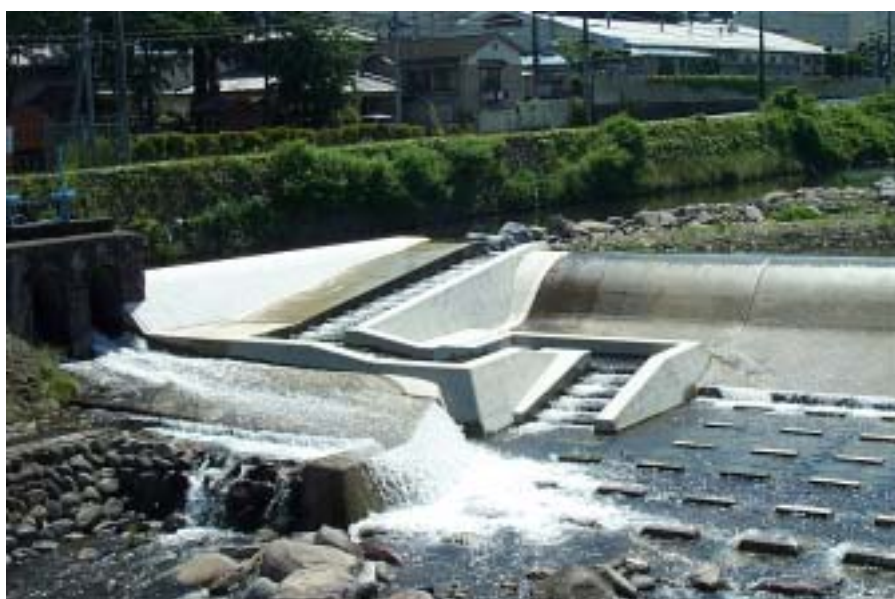
（平成 18 年 3 月に完成した魚道）

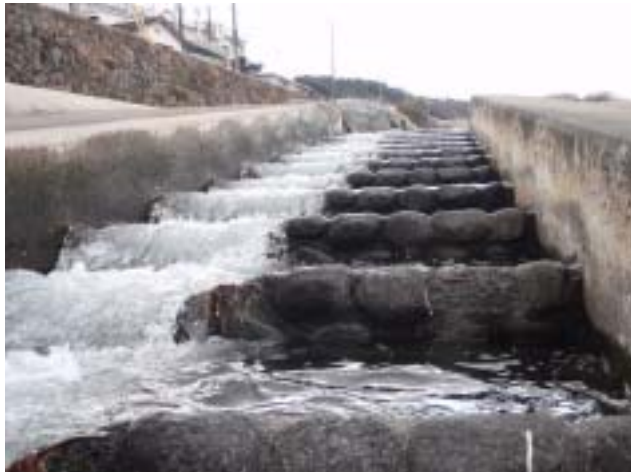
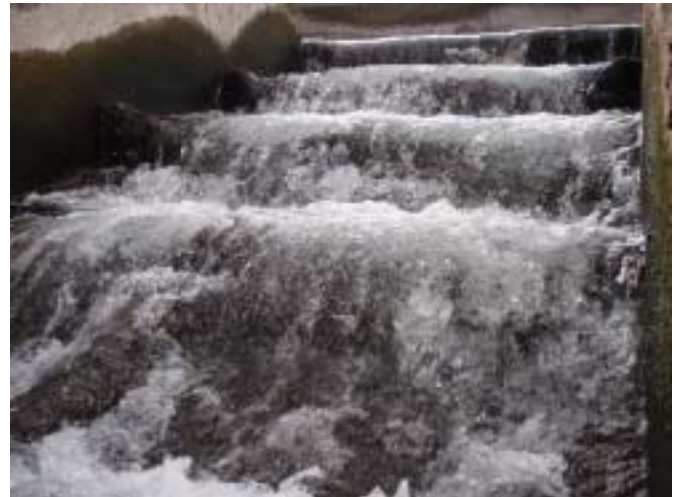
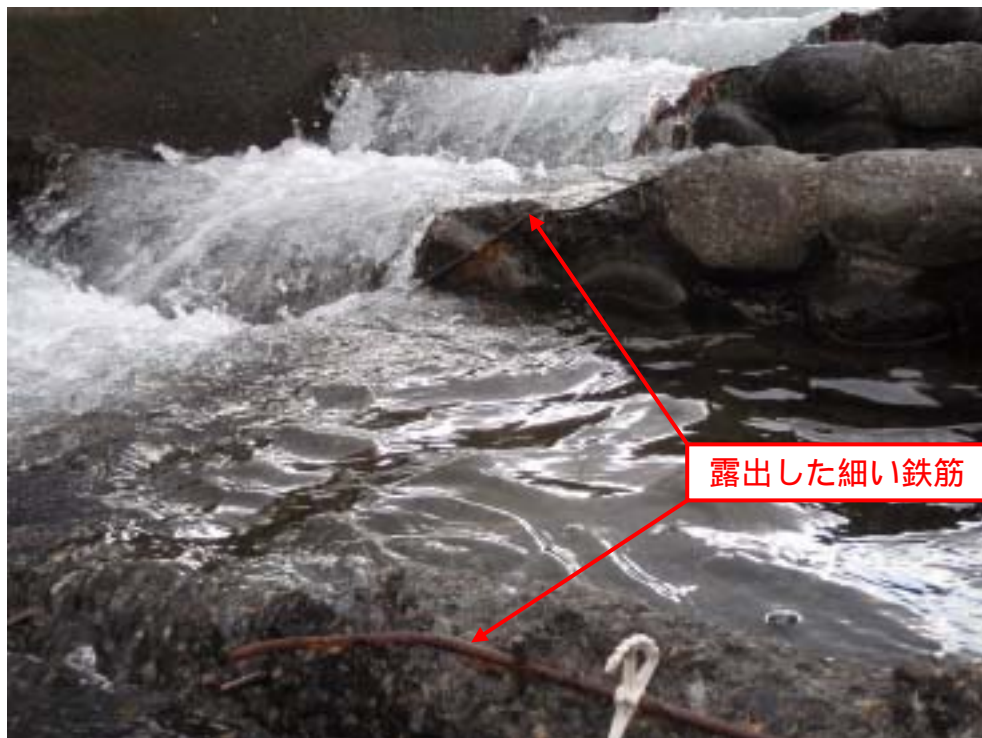
左の写真は概ね正常な状態の流れで、壁の左側のみを水が流れていますが、右の写真では壁全体に流れています。右上と下の写真では、コンクリートの壁がすでに破損し、鉄筋が露出しています。

大洪水で破損したなら仕方ありませんが、竣工して3年で破損したのでは、大変問題があります。この魚道の壁（隔壁と言います）は、工場で造られたものを現地で組み込んだものです。コンクリートの表面に模様があり見た目は大変良いのですが、壁の厚さが非常に薄く12cm程度しかありません。

隔壁は、水の流れを阻害する目的で設置されるのですから、洪水時には大変大きな力が作用します。川の勾配が緩く砂礫が流れにくい現場では、このような隔壁を採用することも考えられますが、急流で名高い烏川で利用するには当然無理があります。

隔壁の損傷を避けることは難しいですが、長持ちするように作らなければなりません。厚いコンクリートの壁に鉄筋で十分に補強することや、損傷を受けにくい壁の構造とすることが必要です。

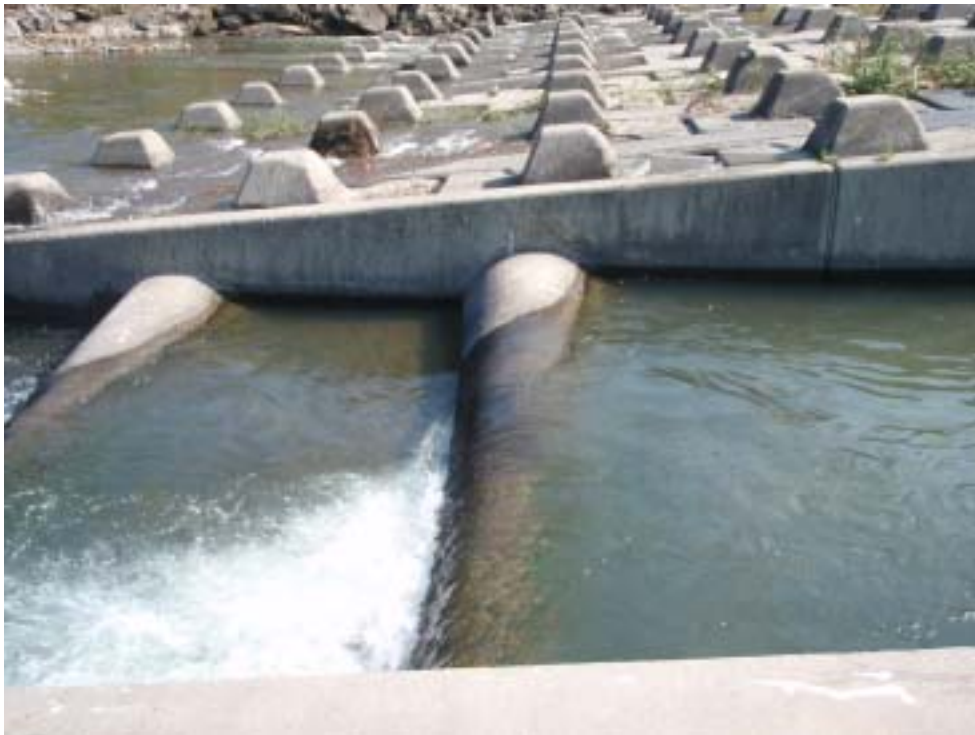
(上の写真：隔壁を半円形断面としている例)

写真の例における隔壁の断面はこんな形をしていますので、普通の隔壁よりも磨耗や礫の衝突時には有利です。

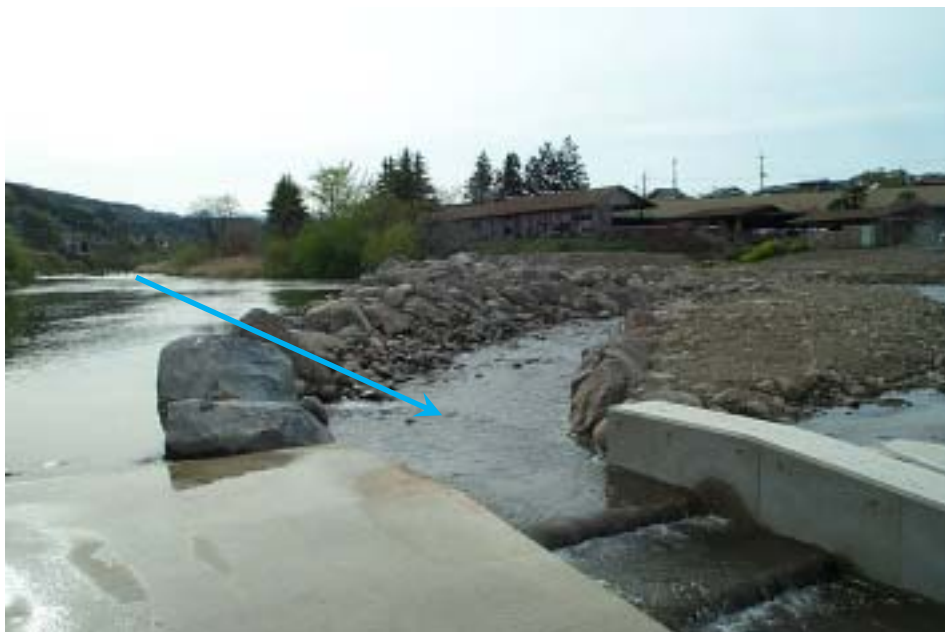
魚道出口の河川内に盛り土がしてあります。河川の流量が減少すると魚道に水が入りにくくなりアユ等に影響があります。堰を改築しても取水がうまく出来なくて、堰の上流の水位を上げるために盛り土をしているのでしょうか？ 洪水時にこの盛土が流れの阻害にならないのかとても心配です。
