ぐんまの「魚道」を考える（４）

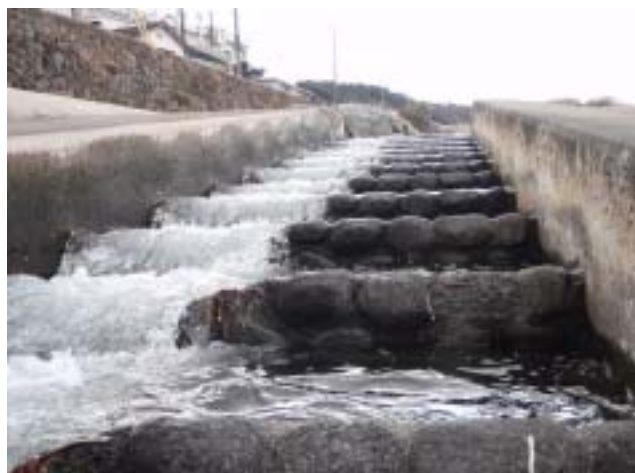
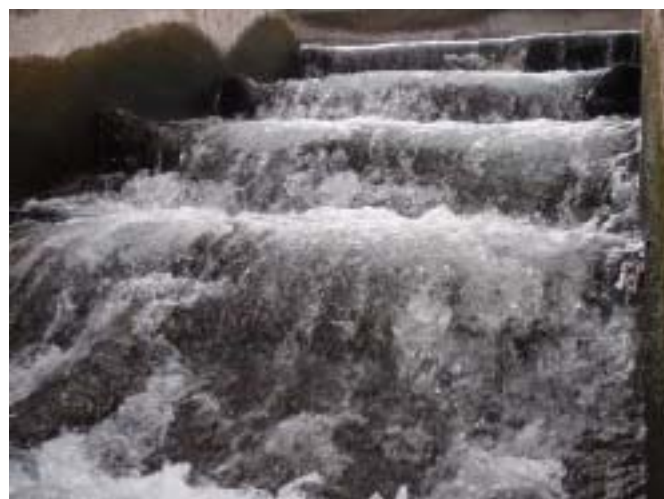
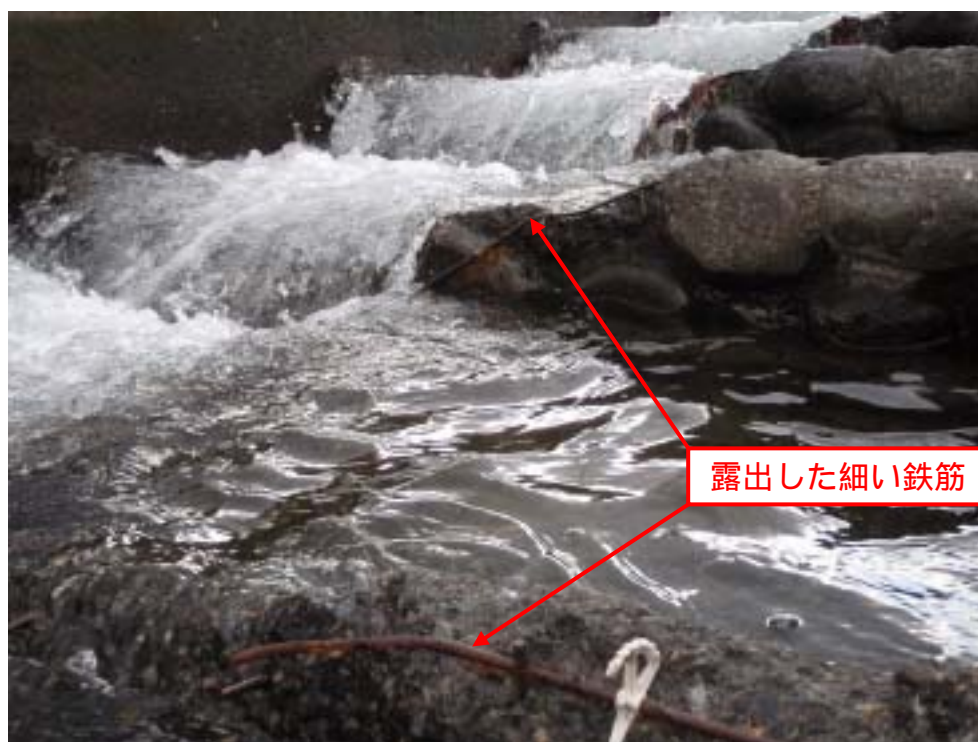
左の写真は概ね正常な状態の流れで、壁の左側のみを水が流れていますが、右の写真では壁全体に流れています。右上と下の写真では、コンクリートの壁がすでに破損し、鉄筋が露出しています。

大洪水で破損したなら仕方ありませんが、竣工して3年で破損したのでは、大変問題があります。この魚道の壁（隔壁と言います）は、工場で造られたものを現地で組み込んだものです。コンクリートの表面に模様があり見た目は大変良いのですが、壁の厚さが非常に薄く12cm程度しかありません。

隔壁は、水の流れを阻害する目的で設置されるのですから、洪水時には大変大きな力が作用します。川の勾配が緩く砂礫が流れにくい現場では、このような隔壁を採用することも考えられますが、急流で名高い烏川で利用するには当然無理があります。

隔壁の損傷を避けることは難しいですが、長持ちするように作らなければなりません。厚いコンクリートの壁に鉄筋で十分に補強することや、損傷を受けにくい壁の構造とすることが必要です。

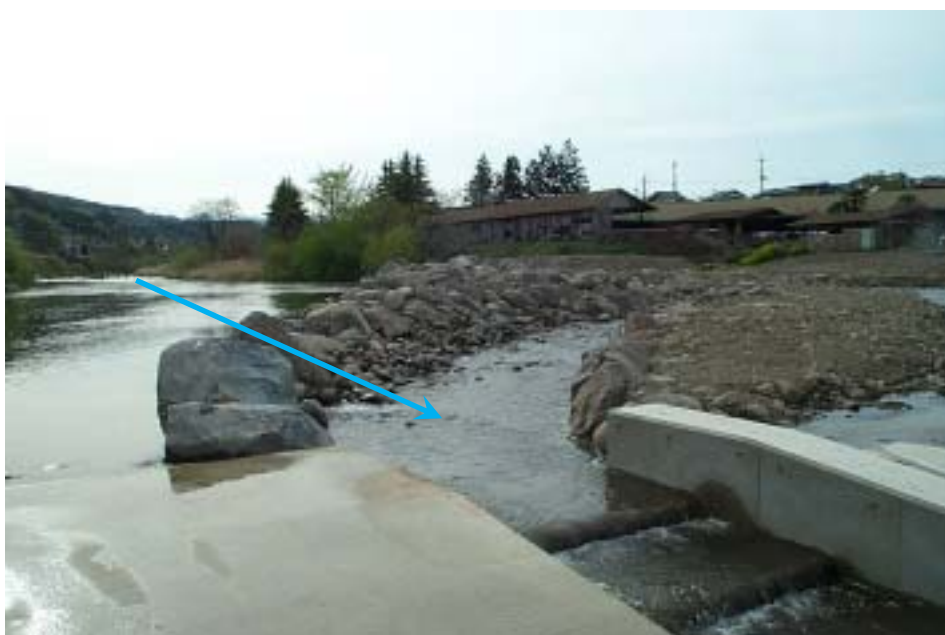
魚道出口の河川内に盛り土がしてあります。河川の流量が減少すると魚道に水が入りにくくなりアユ等に影響があります。堰を改築しても取水がうまく出来なくて、堰の上流の水位を上げるために盛り土をしているのでしょうか？ 洪水時にこの盛土が流れの阻害にならないのかとても心配です。
