ぐんまの「魚道」を考える（５）

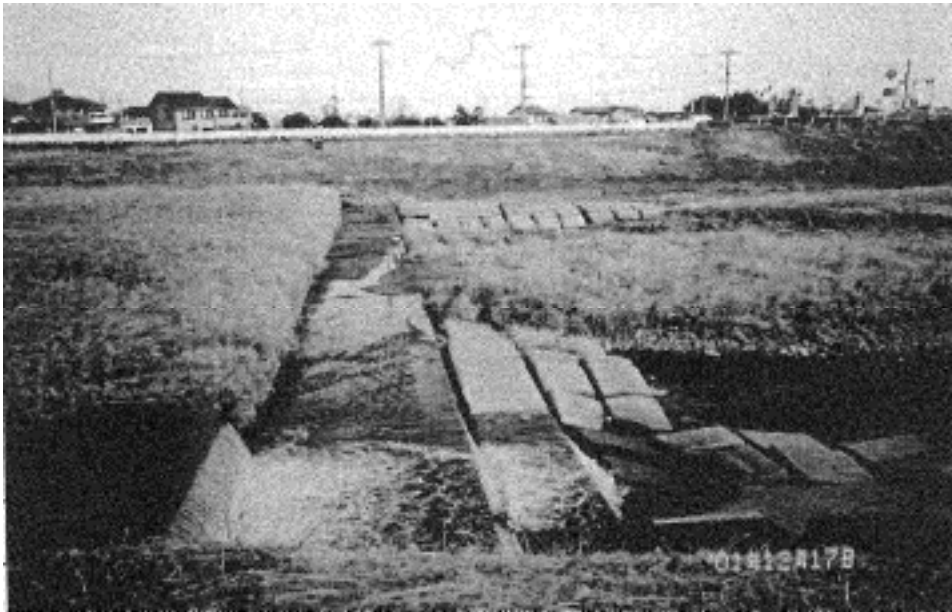
不鮮明の写真で申し訳ありませんが、上の写真は平成 13 年 12 月の写真です。この位置は、落差が 1m ほどの低い落差工と呼ばれる構造です。この時点ではすでに落差工の直下流が深く掘れているのがわかります。この掘れている場所に大きなコンクリートブロックが設置されています。平成 14 年と思いますが、この場所に新しく魚道が設置されました。（下の写真）

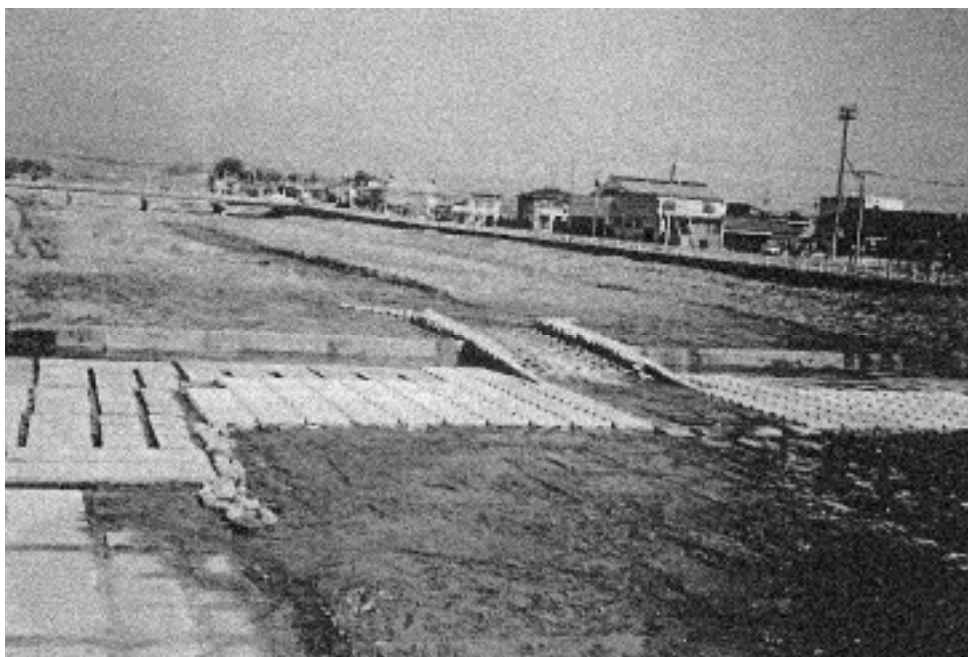
この魚道は群馬ではあまり見られない形式で、“粗石付き斜路魚道”と言われていて、非常に勾配の緩い（上流部 $I=1/25$ 、下流部 $I=1/12$ ）芸術的な魚道です。

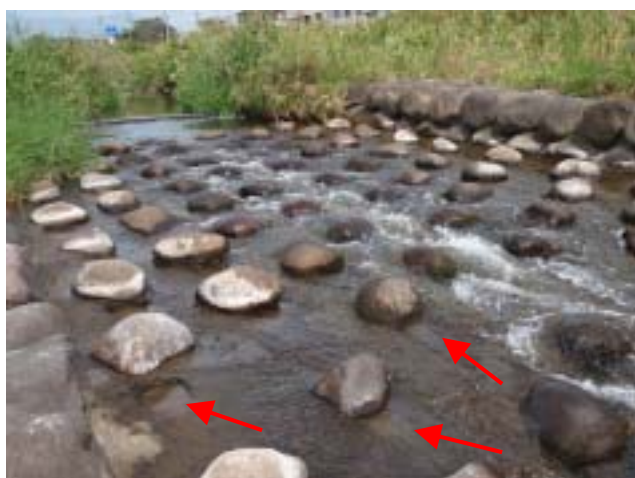
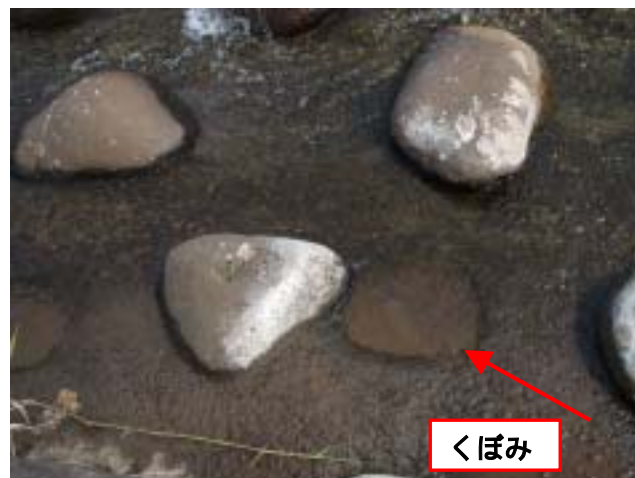
良く見ると玉石の下流にくぼみ（ディンプル）が見えます。このコンクリートの床版に植えるように埋め込まれている玉石の配置と小さな“くぼみ”がこの魚道の生命線なのです。一つの玉石に一箇所のくぼみがあり、遡上する魚が石の下流のくぼみに入り、一時的に休めるように計画されています。

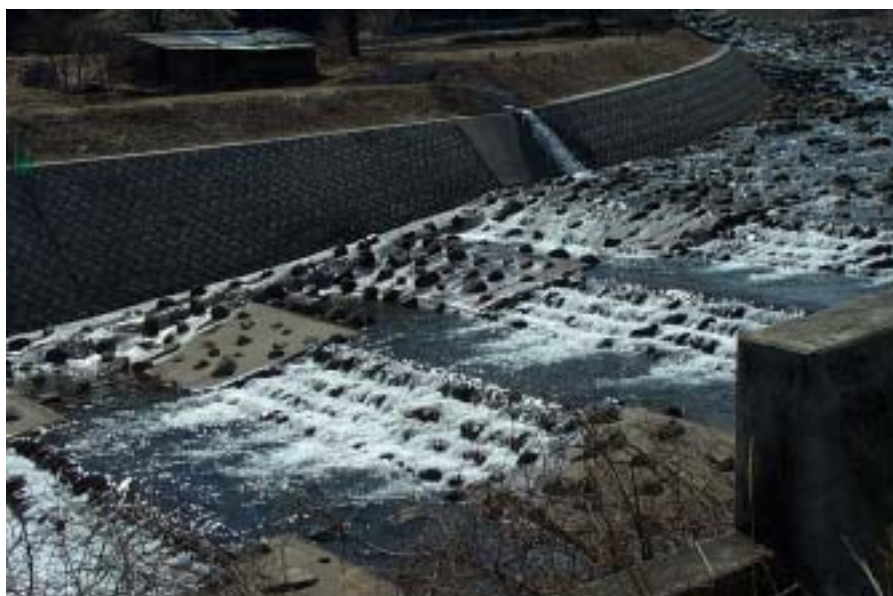
次に示す下の写真は、烏川（倉淵町川浦地区）です。ちょっと似た構造に見えますが、全く異なった構造です。コンクリートに玉石を埋め込み急勾配な構造で、この部分は魚類の遡上は難しい状況です。なお、ここの魚道は、河川中央で巨石を階段式にした形式となっています。

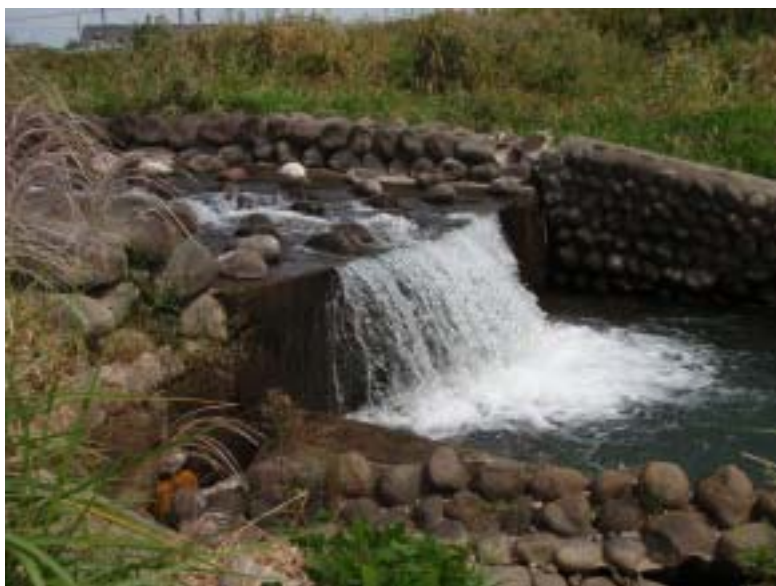
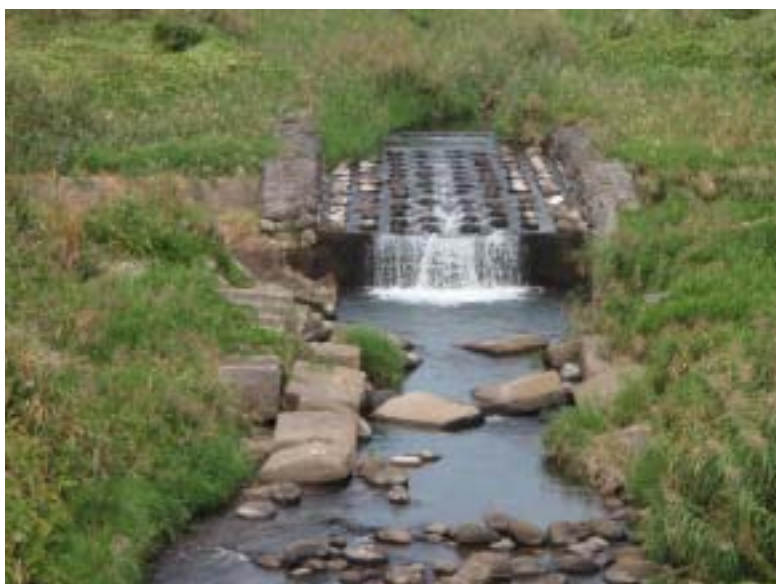
ところで、榛名白川の魚道の下流部は平成 19 年の台風(?)で被害を受けました。(下の写真)

急勾配部の下流魚道が流失し、落差工の下流に大きな段差を生じて「コイの滝登り」でも難しそうな落差です。早期の復旧工事が望まれますが、問題もあります。

上流側の魚道(勾配 1/25)は残っていますので、この形式を下流に延長すると下流に約 50m 以上延長する必要があります。また、魚道の幅が約 7m ありますので大変費用を要することになり、魚道の改修を難しいものになっています。

当初から、もう少しシンプルな魚道を計画しておけば復旧工事も容易であったのではないのでしょうか? この事例は、魚道計画の際には維持管理や補修までを考慮した魚道を当初から考えることが必要なことを示していると思います。
