ぐんまの「魚道」を考える（５）

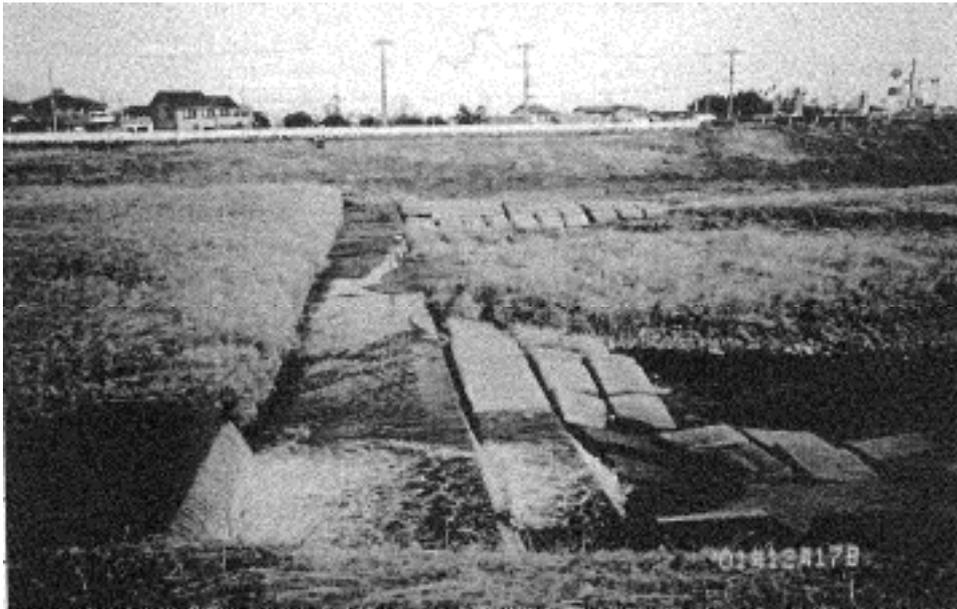
不鮮明の写真で申し訳ありませんが、上の写真は平成 13 年 12 月の写真です。この位置は、落差が 1m ほどの低い落差工と呼ばれる構造です。この時点ではすでに落差工の直下流が深く掘れているのがわかります。この掘れている場所に大きなコンクリートブロックが設置されています。平成 14 年と思いますが、この場所に新しく魚道が設置されました。（下の写真）

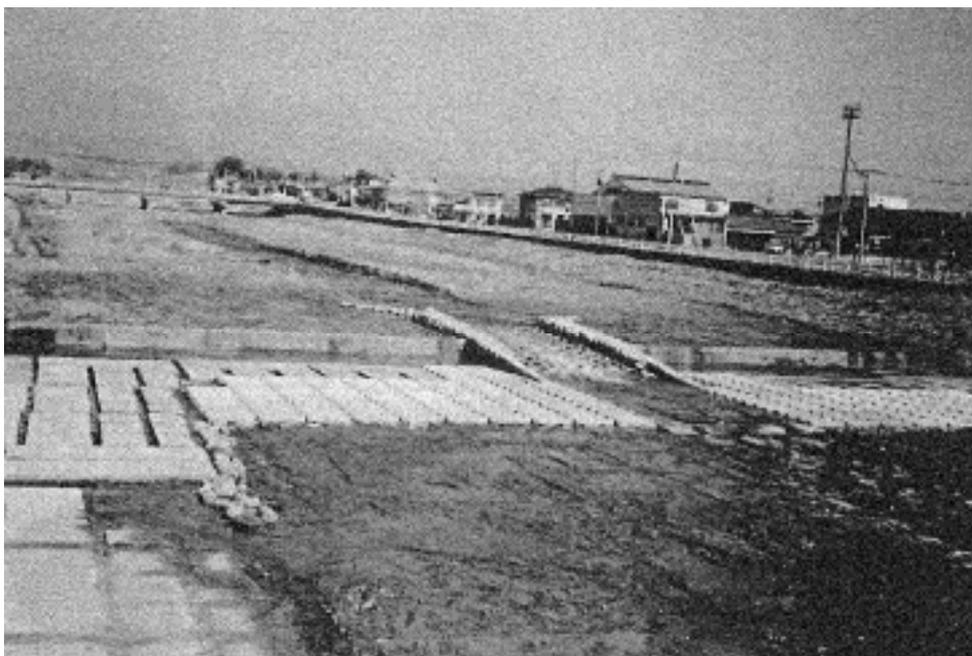
この魚道は群馬ではあまり見られない形式で、“粗石付き斜路魚道”と言われていて、非常に勾配の緩い（上流部 $I=1/25$ 、下流部 $I=1/12$ ）芸術的な魚道です。

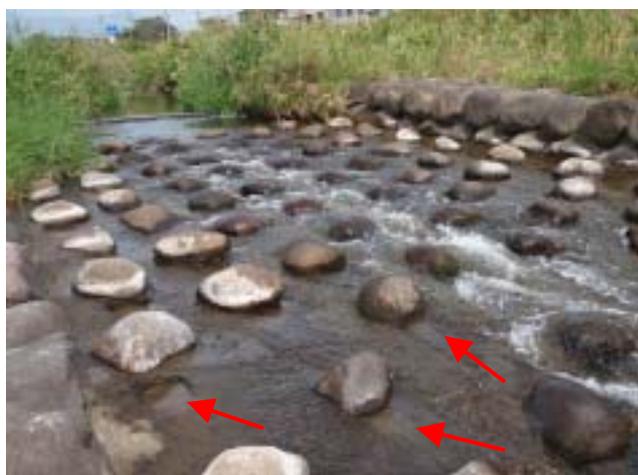
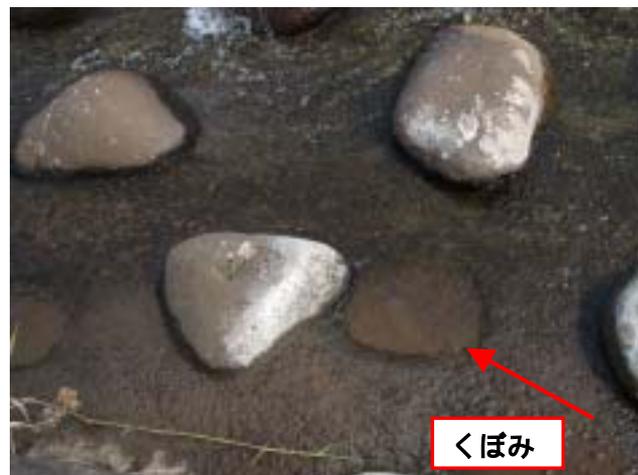
良く見ると玉石の下流にくぼみ（ディンプル）が見えます。このコンクリートの床版に植えるように埋め込まれている玉石の配置と小さな“くぼみ”がこの魚道の生命線なのです。一つの玉石に一箇所のくぼみがあり、遡上する魚が石の下流のくぼみに入り、一時的に休めるように計画されています。

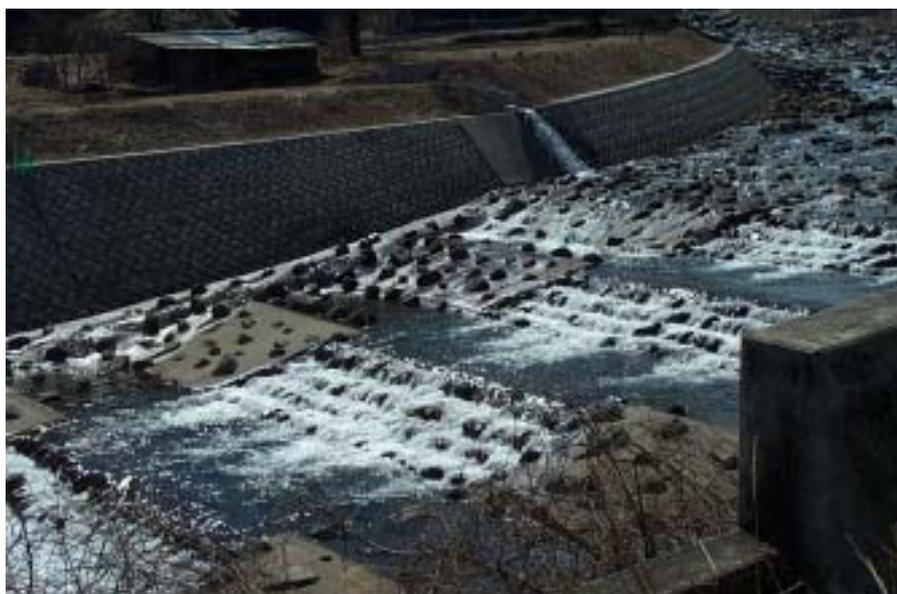
次に示す下の写真は、烏川（倉淵町川浦地区）です。ちょっと似た構造に見えますが、全く異なった構造です。コンクリートに玉石を埋め込み急勾配な構造で、この部分は魚類の遡上は難しい状況です。なお、ここの魚道は、河川中央で巨石を階段式にした形式となっています。

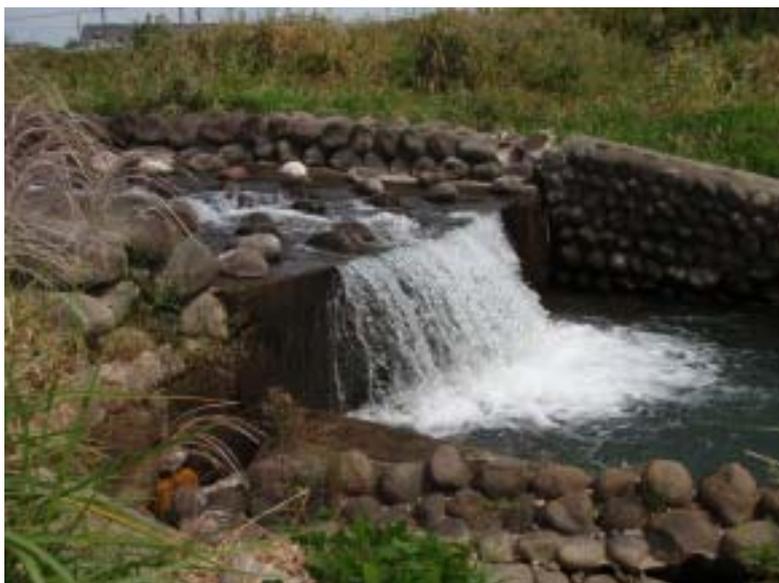
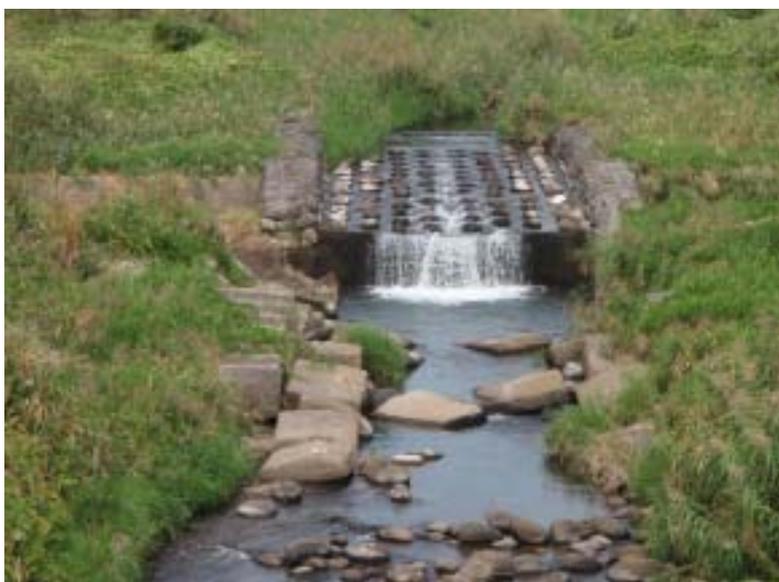
ところで、榛名白川の魚道の下流部は平成 19 年の台風(?)で被害を受けました。(下の写真)

急勾配部の下流魚道が流失し、落差工の下流に大きな段差を生じて「コイの滝登り」でも難しそうな落差です。早期の復旧工事が望まれますが、問題もあります。

当初から、もう少しシンプルな魚道を計画しておけば復旧工事も容易であったのではないのでしょうか？この事例は、魚道計画の際には維持管理や補修までを考慮した魚道を当初から考えることが必要なことを示していると思います。

上流側の魚道（勾配 1/25）は残っていますので、この形式を下流に延長すると下流に約 50m 以上延長する必要があります。また、魚道の幅が約 7m ありますので大変費用を要することになり、魚道の改修を難しいものになっています。
