ぐんまの「魚道」を考える（6）

今回の魚道は、利根川 - 烏川を經由して神流川に遡上した天然アユがたどり着く最初で最後の魚道を紹介します。神流川では古くから農業用水の取水をめぐる、大きな争いがあったそうです。このため、藤岡市鬼石町浄法寺地先に昭和 29 年 3 月に「神流川筋合口堰」が設けられました。平成 21 年 3 月には、施設の老朽化等により堰が改築され、「神流川頭首工」として、竣工しました。

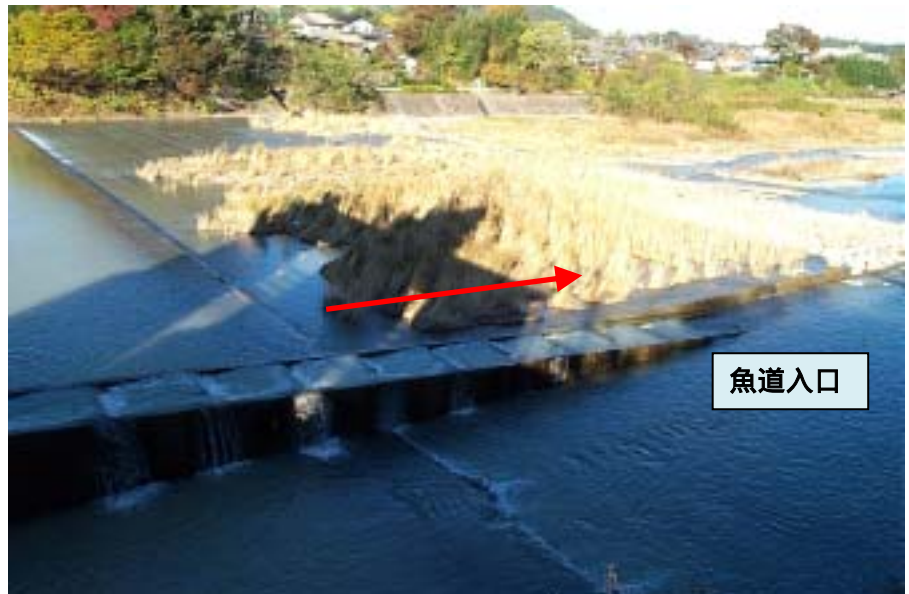
改築前の堰には階段式魚道が設置されていましたが、堰下流の河床が大幅に低下し魚道としての機能を果たしていませんでした。この堰の下流は、天然遡上アユが尺級に育って、スポーツ紙に取り上げられたことも過去にはありましたが“今や昔”です。下の写真は、平成 16 年 11 月の工事前の写真です。

階段式魚道
側壁が低く越流が見られる
魚道入口に魚が集まらない

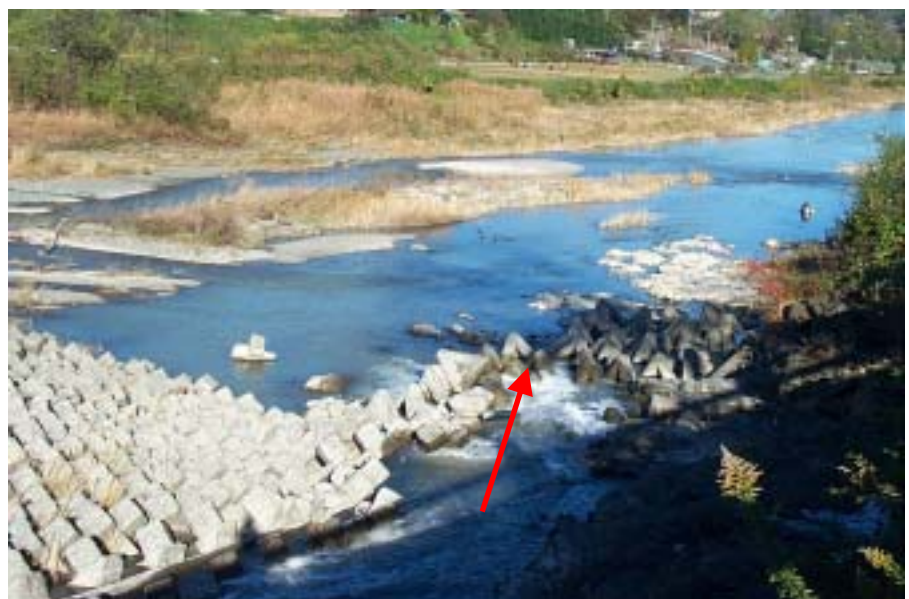
魚道の下流部は、河床低下
対策として、ブロックが
大量に投入され、落差も
大きく、遡上困難となっ
ていた。

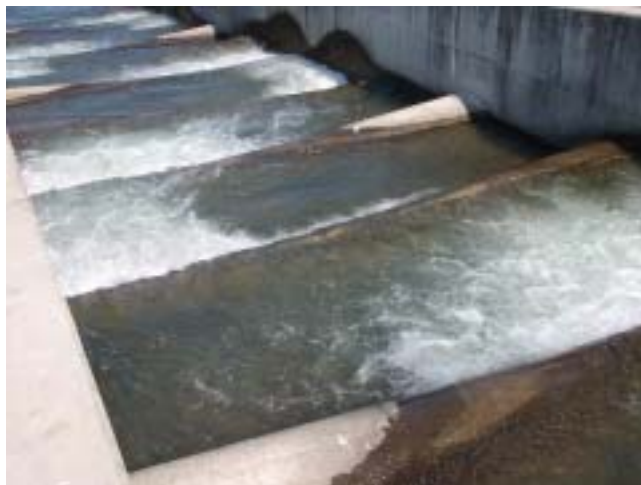
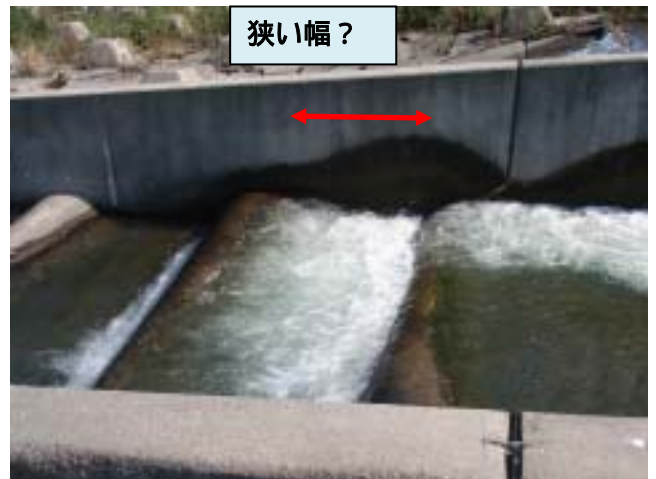
【P.2】隔壁の間隔が一部で狭くなり、流況が乱れている。

左の写真は、一般的な流況を示していますが、右の写真では、隔壁間に白泡が多くなっています。側壁の目地と隔壁の関係で、一部の隔壁間隔が狭くなっているように見えます。

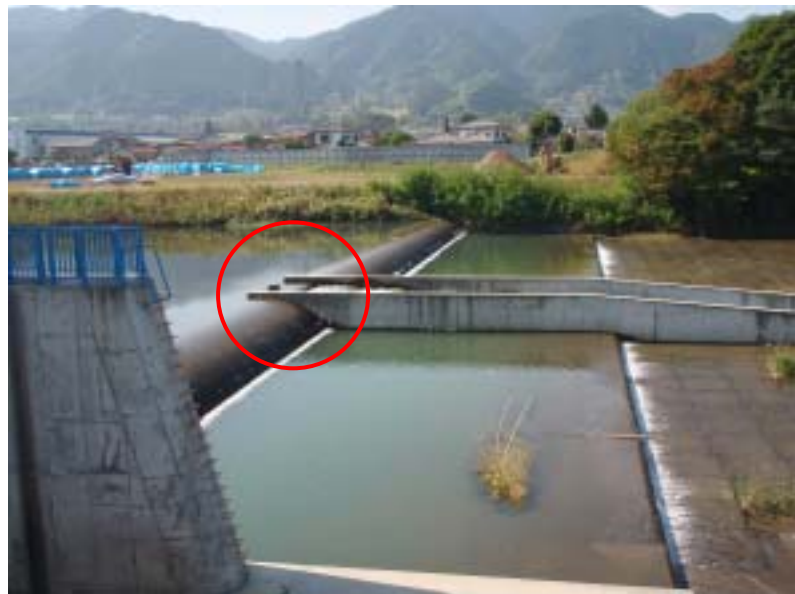
【P.3】魚道流入水量の調節

魚道出口に木の板等で流量を調節できるように、「角落とし」が設置されています。しかし、どこをかって魚道出口まで行くのでしょうか？堰頂部は円形、下流からの側壁は薄く高いので危険です。上流からボートで行くのでしょうか？

この構造では、基本的に流量の調整は困難です。せっかく大規模な魚道を設置したのに、残念です。
