H22(2010年)利根川(利根大堰)

天然アユの遡上結果

今年は概ね順調！ 碓氷川は天然アユが？

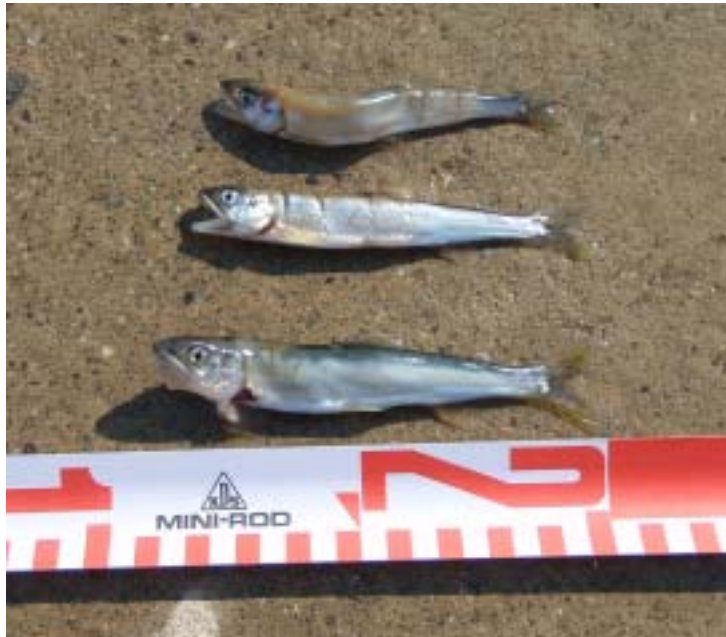
ところで、碓氷川の板鼻堰では、天然遡上アユがたくさんジャンプしている光景が見られます。堰をなかなか遡上出来ないアユ達です。

【写真は板鼻堰のアユですが、堰のエプロン上で群れになっています。】

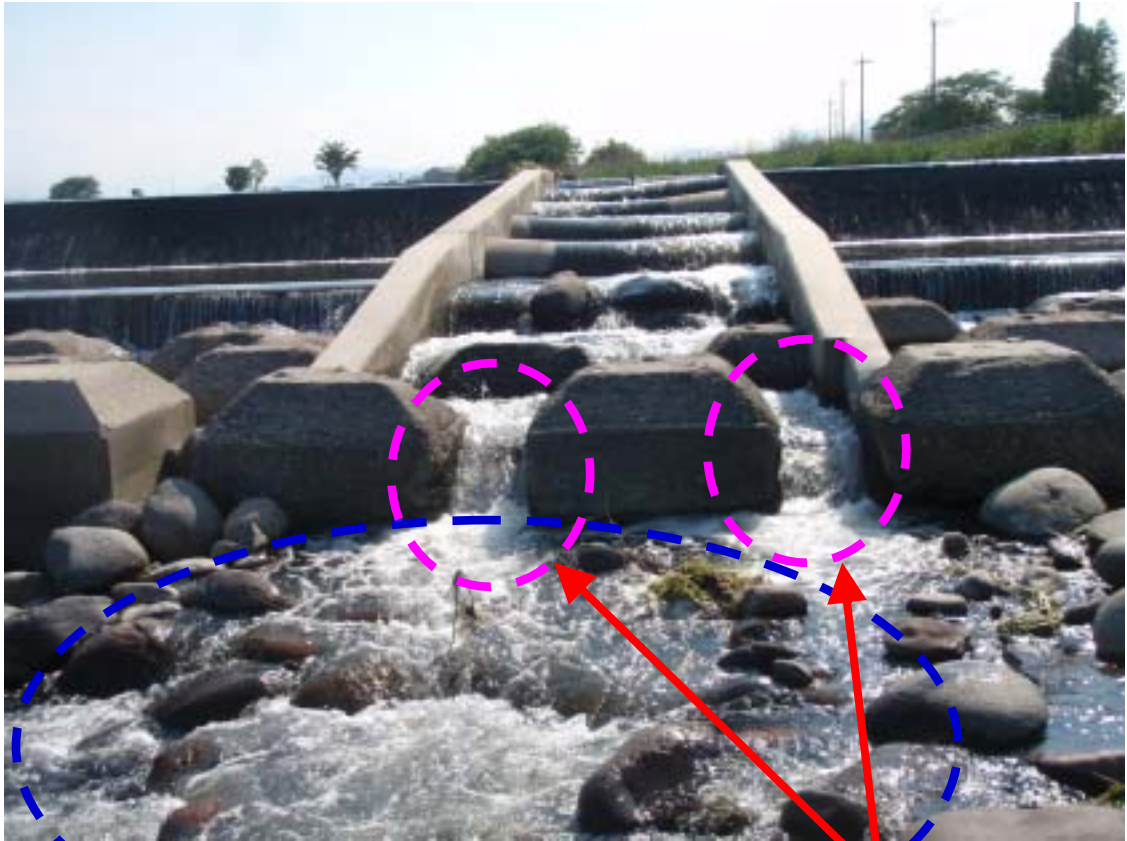
しかし、魚道工事は既設魚道のマイナーチェンジ程度の工事にとどめたため、心配されていた問題が顕著になってきました。その問題とは、1)魚道の入口が見つけにくいこと、2)魚道下流部の構造が魚道として機能しにくい事です。さらに、堰の下流河床が低下し、上記の問題に悪影響を与えている事です。その結果、堰を遡上しているアユの量は非常に少なくなってしまうように思われます。

ここが遡上しにくい

ここにアユが集まりにくい

河床の低下

最小限度の手当で、なんとか多くのアユ達が利用できるように対策を考える必要があるのではないのでしょうか？放置すると事態はさらに悪化の方向となる可能性があります。

土のう等で仮設的な対応を行うことも考えられますが、大川ですのでちょっと雨が降ればすぐに壊れそうです。応急対策を打ち出しにくいのが現状です。
