ぐんまの魚の生息環境を考える(8)

川岸を考える

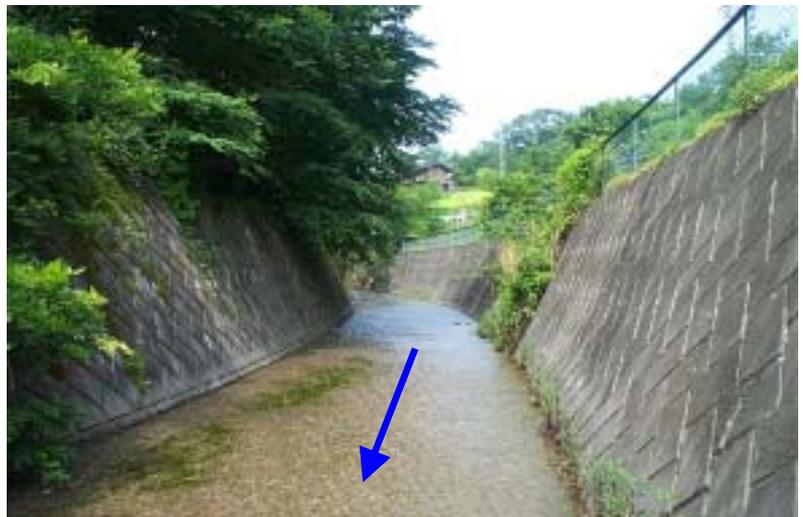
余りにも有名な『三面張り』護岸です。

昔、急勾配で幅の狭い川に作られました。写真のように河床には何も存在できません。魚が迷入しても滑り台で一気に下流まで流れます。

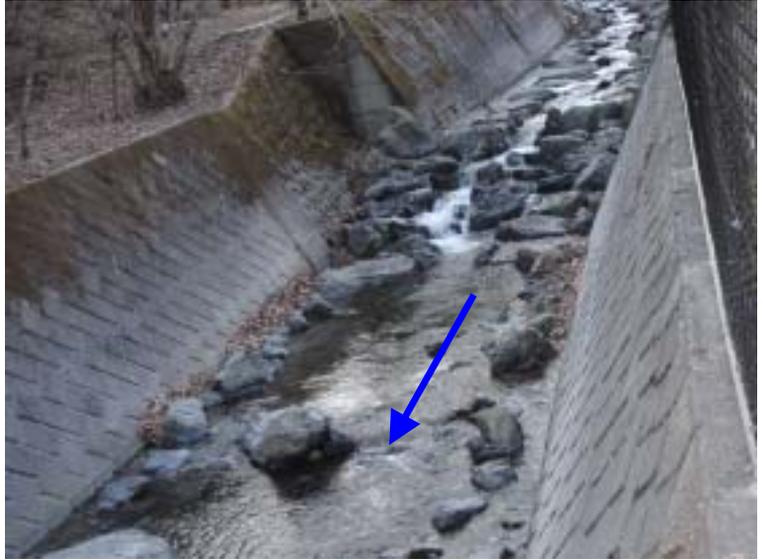
次は『二面張り』です。河床部のコンクリートが岩や礫となっています。実は、先ほどの『三面張り』河川です。改修して、魚が棲みやすくした例です。

魚が少し棲む環境となってきていますが、川が狭いため護岸の影響が強に残っています。

洪水の時は、魚の避難場所がありません。

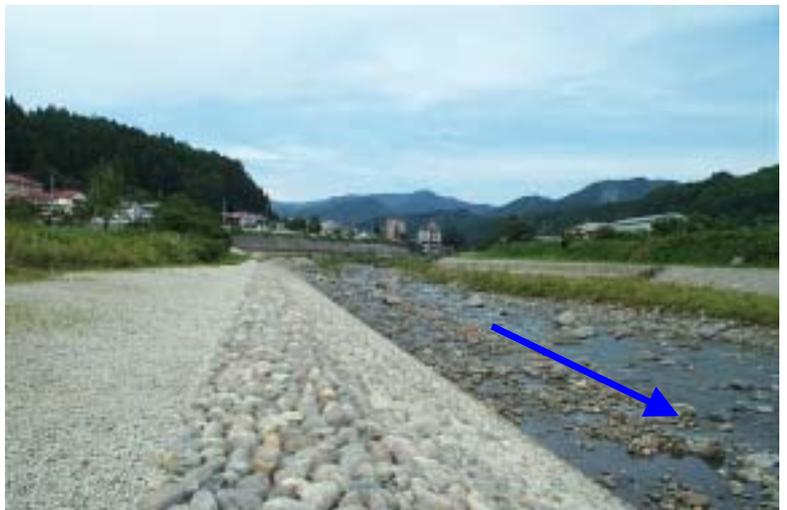
護岸は、コンクリートブロックを使う代わりに、自然の石を使うと見映えは良くなりますが、魚にとっては相変わらず息苦しい川岸です。

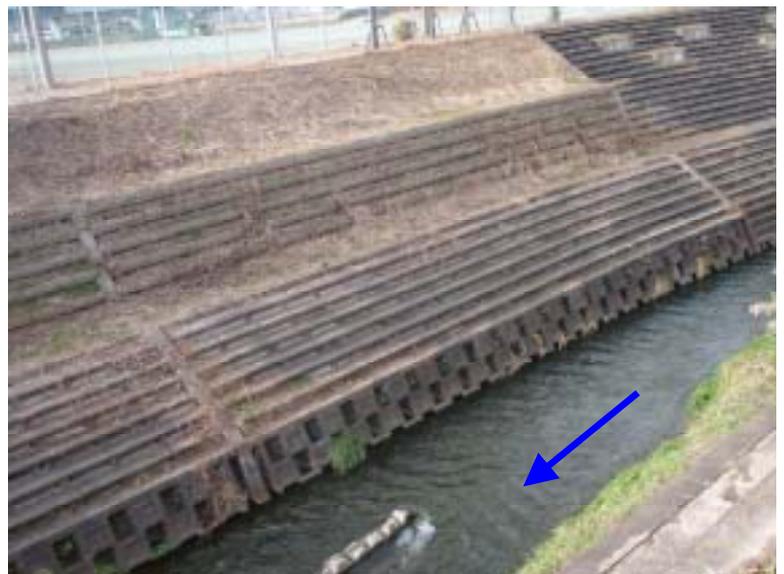
水に接する部分に『魚巣ブロック』と言われる護岸が設置されています。【魚に配慮した護岸】であるとのPRを信じますか？

私は、好きになれません。

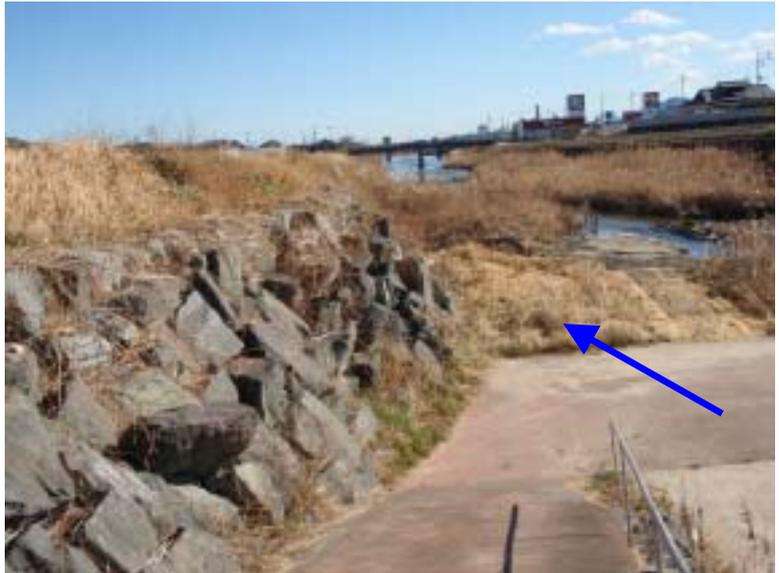
コンクリートを使わない巨石護岸です。これが水際であれば、生き物が生活に使える隙間が多くあり、魚に優しい護岸と言えます。

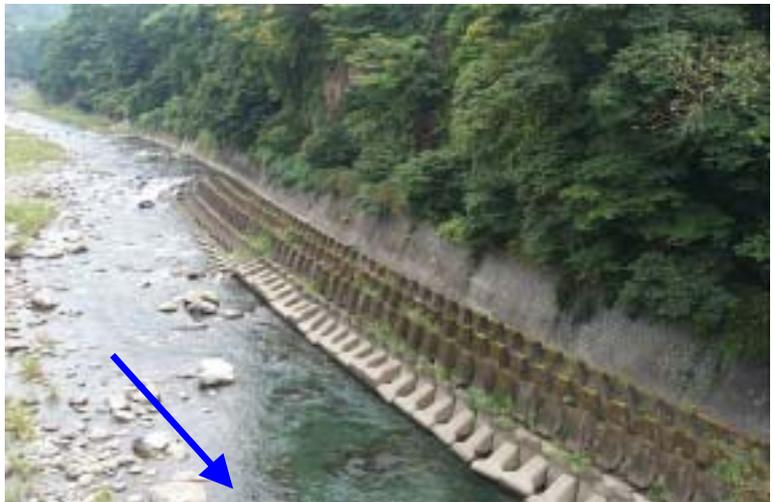
水位が上がっていけば、こんな構造も良いかもしれないが、写真の水位では左岸の水際は、あまりにも厳しい状況です。

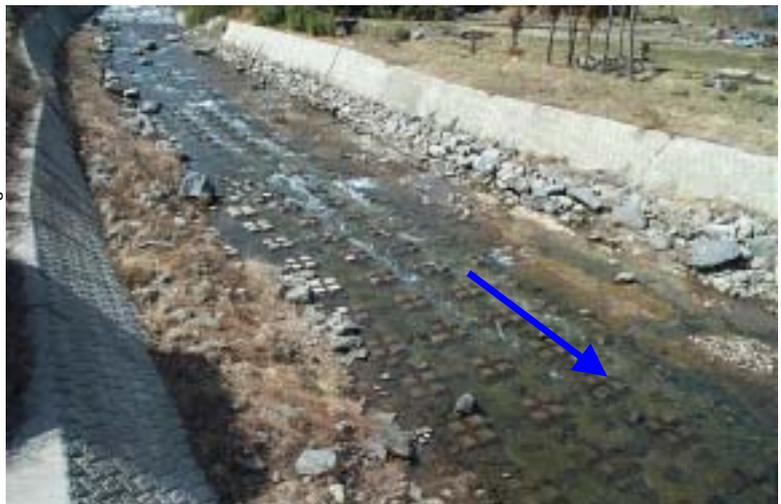
生き物を考慮して、護岸の際に巨石を置いています。常時の水面はそんなに高くないので、アイデアが十分に活かされていない。

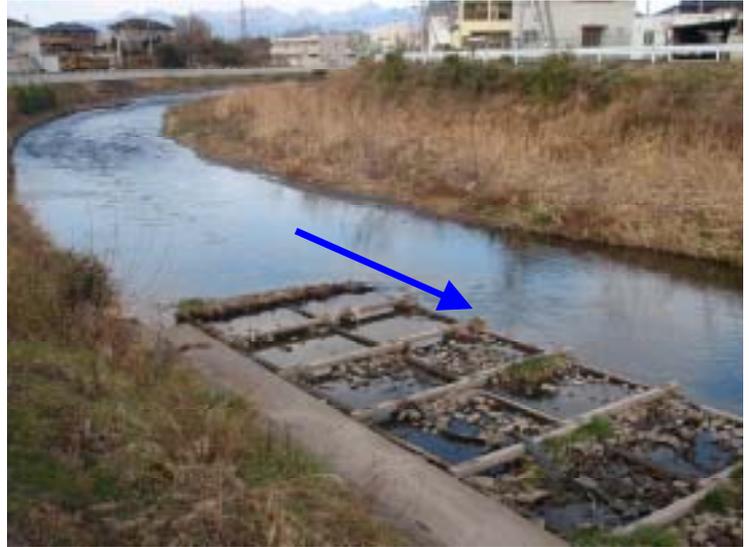
護岸の前面が水で掘れるのを防ぐために根固めを設置します。
環境を考慮して、木材と玉石で根固め(木工沈床)を作っていますが、この川では、玉石の抜けが多くなっています。

環境に良いということですが、コンクリートより良いのは確かです。

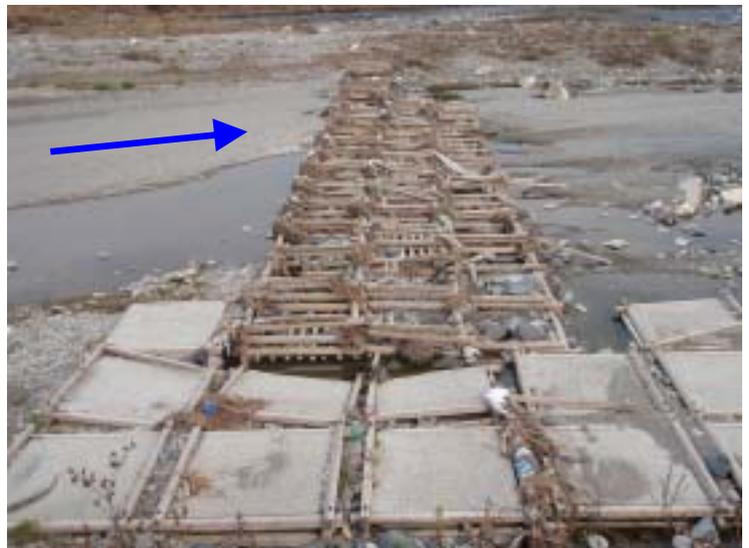
同じ、(木工沈床)でも玉石が抜けないように天端にコンクリートを張るのは、環境に優しいのでしょうか？
(玉石が抜けた木工沈床の例)

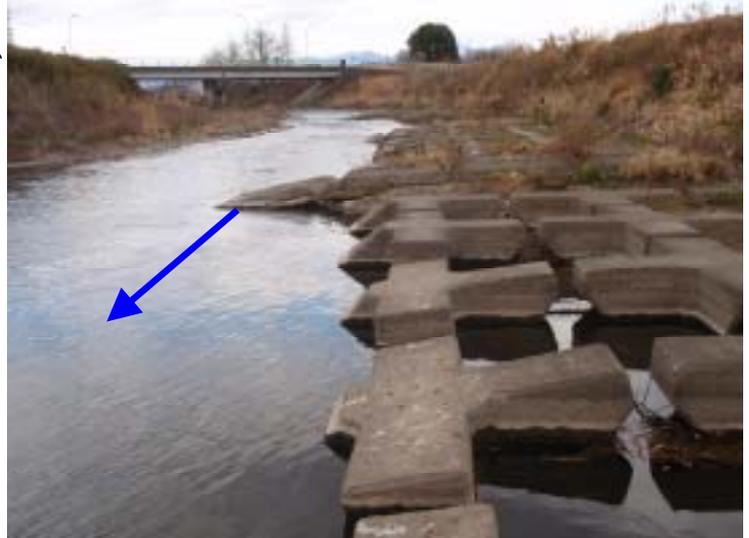
根固めコンクリートの十字ブロックですが、河床が掘れて、小魚のゆりかごになっています。

木工沈床とどちらが魚に優しい？

採用する工法にばかり目が向いて本来の『環境への配慮』が不足？
