増田川に江戸川アユ放流 期待される美しい海産アユ

2008/05/01

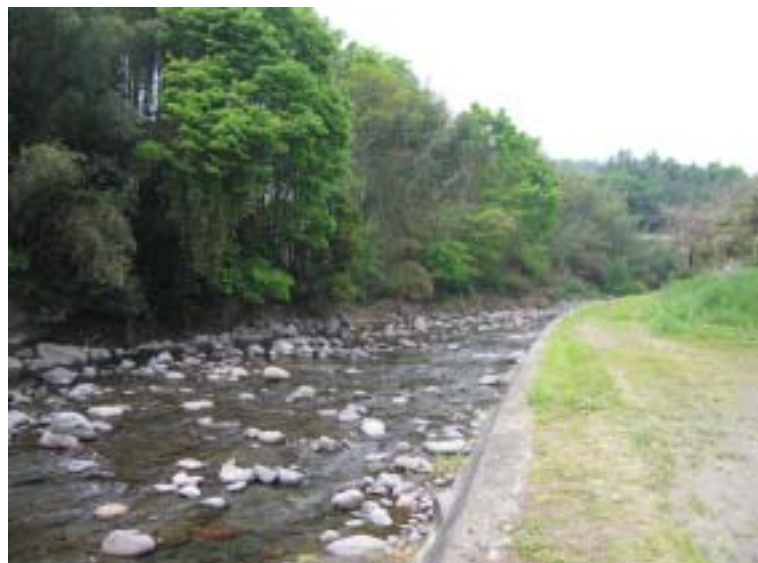
【増田川はこんな川】

規模は小さいですが、瀬と淵
もあります。三紀層の岩盤の
露頭も見えます。災害復旧工事
が一部で行われています。
去年の台風9号で川がきれいにな
りました。

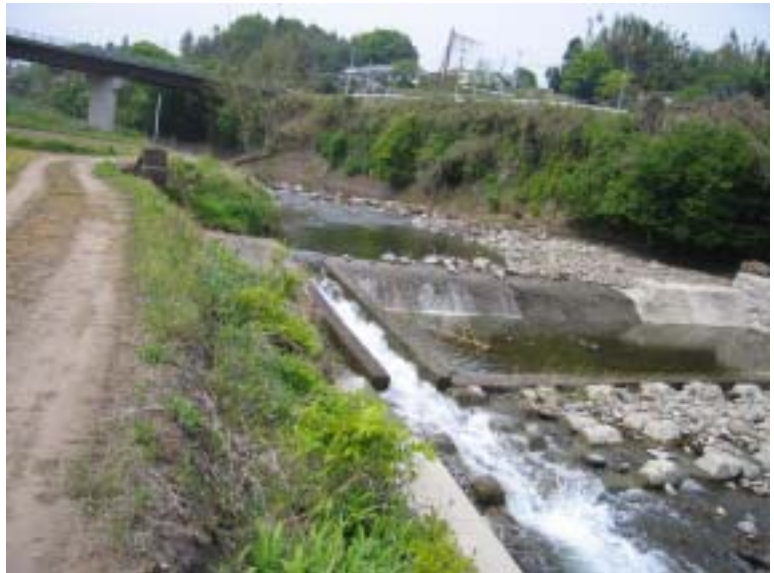
【約 1.1km 上流にある農業用水の
取水用固定堰】

魚道が設置されていますが、内部
が大きく破損し、機能しません。
災害復旧工事で直して頂きたい
ものです。

1100m × 5m = 5,500m²

1 m²に一匹の密度を考えると
今回は 2 倍の稚アユが放流された
こととなります。

なんとか、この魚道を一時的に
でも再生させたいものです。

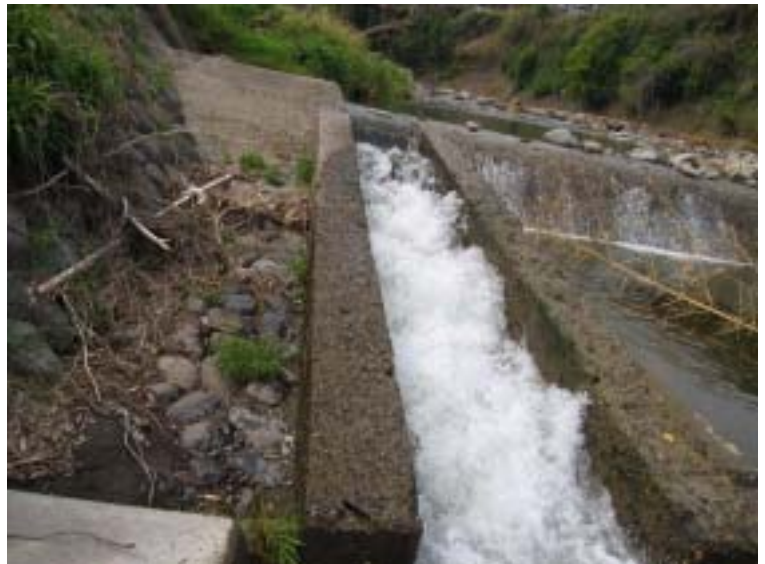
【魚道を下流側から見る】

隔壁が破損

白い泡の高速流

魚道に集中する水の流れ

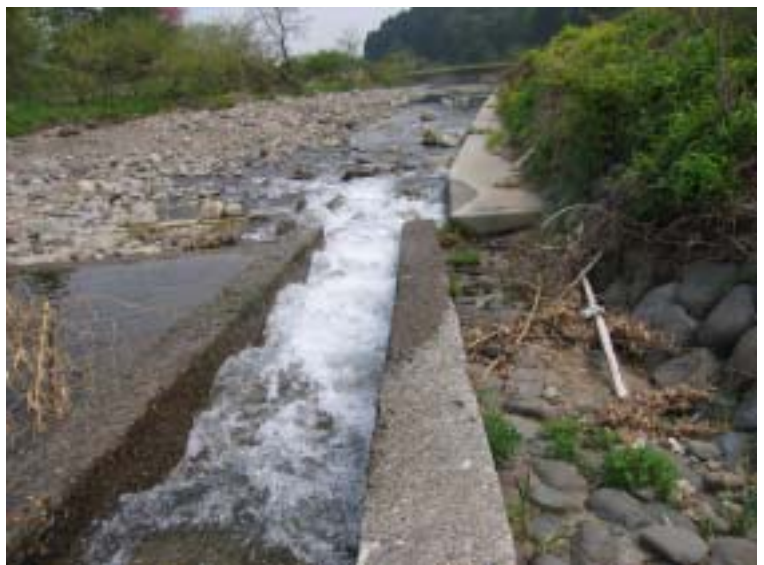
【魚道を上流側から見る】

下流端（上り口）は、応急工事で
砂礫で埋め戻された結果 OK.

魚道に入れる水量のコントロール
と土のう等による段差が必要か？
日常の管理を 2 週間くらい出来
れば、生息範囲が 2 倍の 2.2km に
広がりそうです。
