ぐんまの「魚道」を考える（3）

【魚道入口問題（堰下流に突出する魚道）】

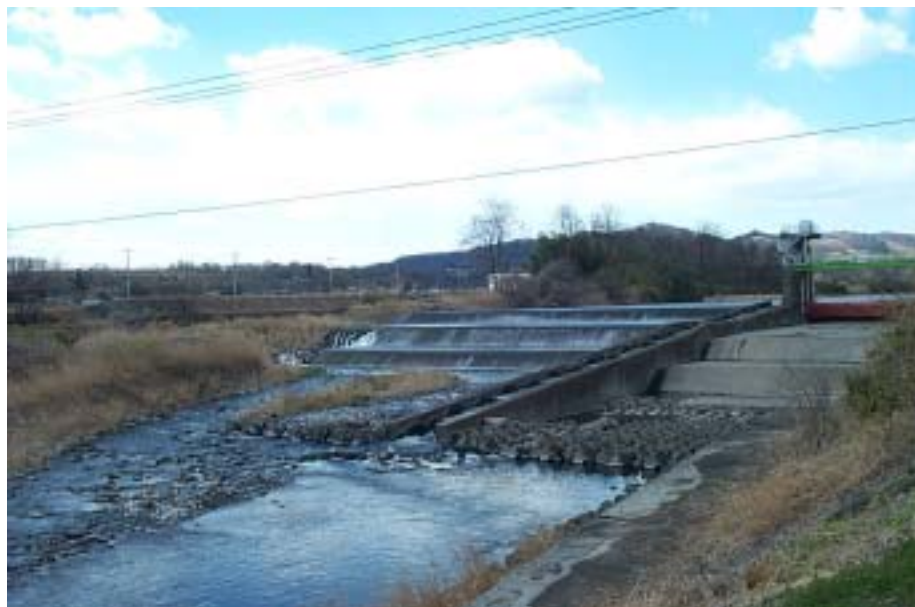
さて、今回は魚道入口が堰の下流に突き出した魚道を考えてみました。
写真は烏川の長野堰です。（上 2005 年 3 月撮影、下 2005 年 5 月撮影）

堰を越流する時

下の写真のように川の水が少ない時は、魚道部だけ水が流れるため遡上する魚は魚道に入りません。しかし、上の写真のように川の水が少し増えると、写真の左側（右岸側）に魚は遡上するようになり、魚が魚道に入りにくくなります。その結果、魚は右岸側の堰下流直下に集まり、遡上

出来なくなります。平成 18 年初夏の長野堰では、天然遡上アユの大きな群れが堰の下流で滞留して、大きな問題となりました。

長野堰は、魚道入口が堰から大変離れた下流にあります。建設当時からこの様に下流に長く突き出ている訳ではありません。洪水時に堰の下流の河床が大きく低下したため、過去 2 回魚道を下流に延ばしたようです。この結果として、魚道の延長が当初の約 20m から 70m と長くなり、魚道の入口問題が発生したのです。

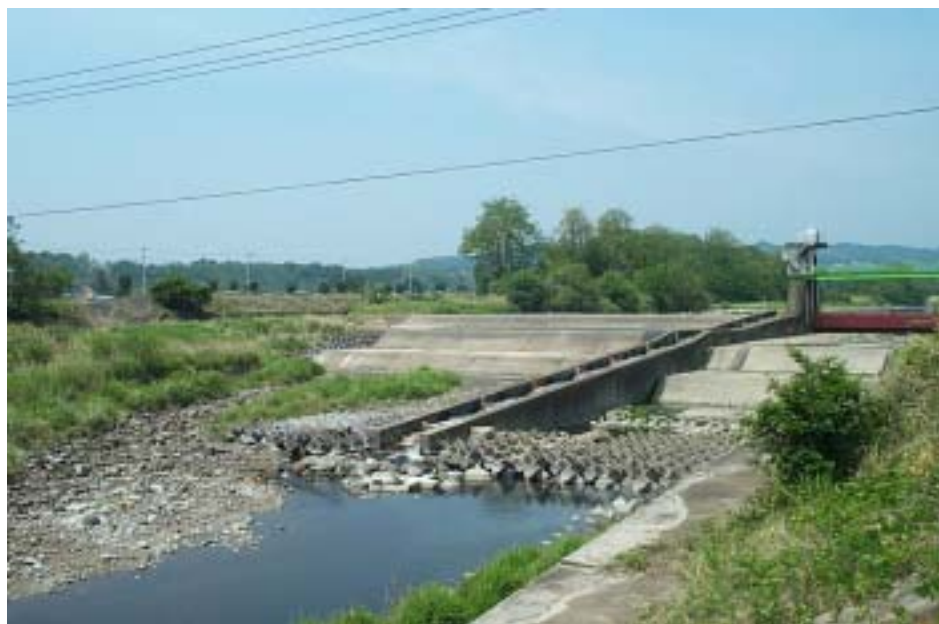
堰を越流しない時

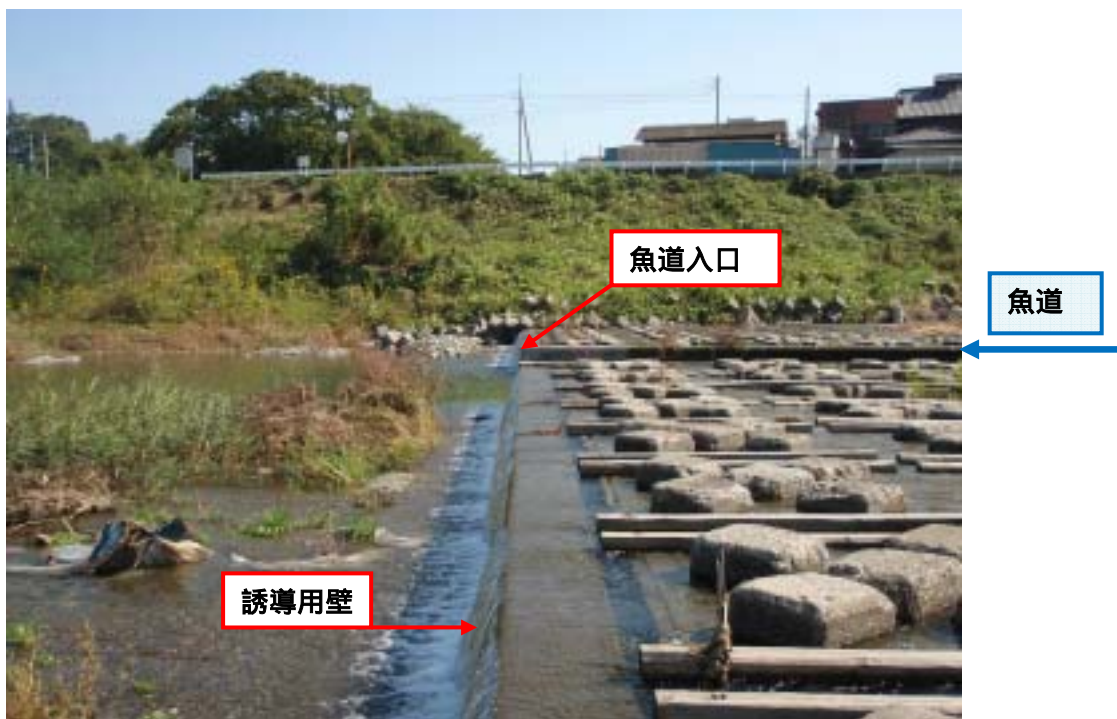
誘導する壁を設けた例を下の写真に示します。(神流川筋合口堰)

- 1) 魚道入口に魚を誘導できるような壁を設置する。
- 2) 魚道を下流に延長する計画時に、上流へ折り返す案を採用し、堰直下流を入口とする。
- 3) 魚道入口付近に明確な水の流れをつくり、魚を集める工夫をする。(呼び水式)
