## ぐんまの「魚道」を考える（８）

今回の魚道は、江戸川 - 利根大堰 - 坂東大堰を通過した天然アユがたどり着く魚道を紹介します。利根川を遡上する海産の天然アユは、坂東大堰を通過すると、吾妻川と利根川の合流点（大正橋上流）に到達します。吾妻川に遡上すると、東京電力の取水用の堰に到達します。堰には魚道が設置されていませんので、通常の河川流量の時は遡上が困難です。

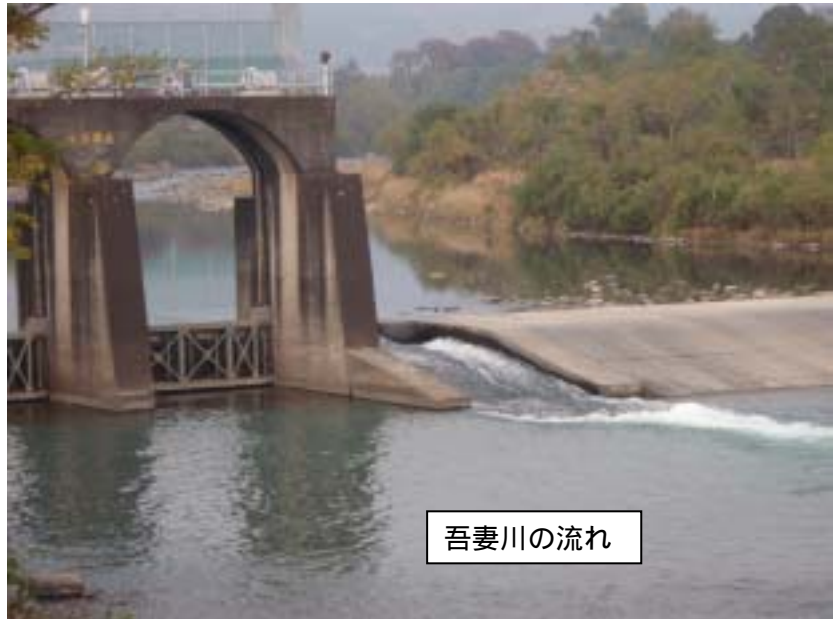
吾妻川に設けられている 堰  
（水門の脇は、切下げられている。  
魚道？）

（増水時には遡上が可能と  
思われる。）

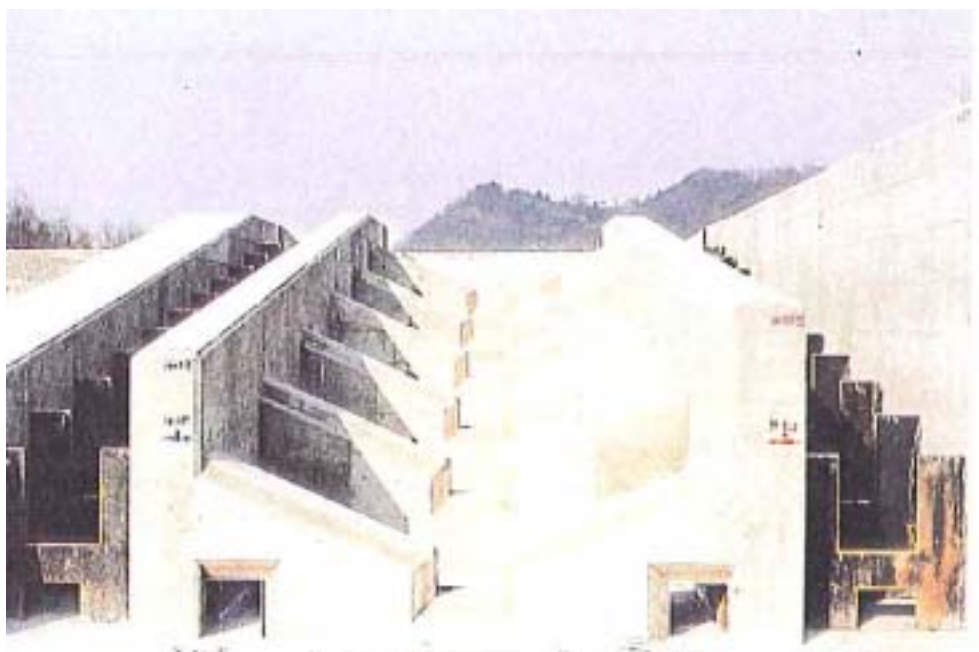
完成時のハイブリッド  
魚道（通水前）  
（ノルウエー式魚道）  
中央：コンクリート製  
大型魚用  
水位変動対応

両端：鋼板製  
小型魚用  
（主にアユ）

このノルウエー式ハイブリッド魚道は、「魚道で有名な某大学教授」の案を工事が出来るように図面化したのが私です。プロフェッサーの案には水理的な問題がありそうで、工事着手には疑問を感じましたが「権威」を信じ、この「本邦初の魚道」は竣工しました。

この魚道は、ノルウエー式と言って当時の日本には一基も設置されたことのない形式であります。西欧では実績があったようです。構造は、急勾配の斜路にコンクリートまたは鋼板で水の流れを阻害し、壁に設けた穴または、中央部の激流を魚が遡上するように考案されたものです。竣工直後の写真を次に示します。

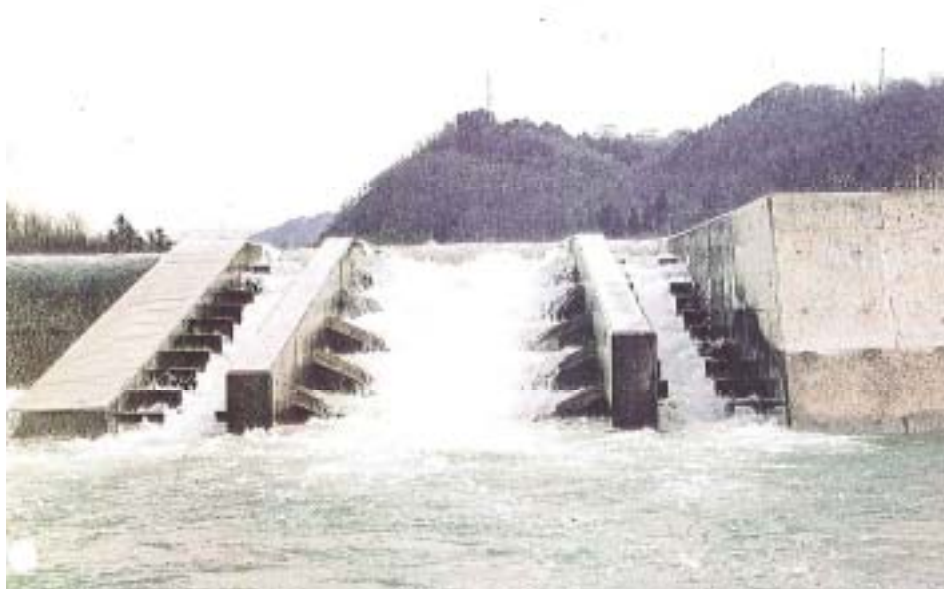
平成 6 年 3 月竣工  
直後の通水状況  
落差約 4.0m  
魚道幅 8.5m  
魚道長 11.8m  
平均勾配 約 1/3

水の流れを外から見ると激流の魚道が見えます。底部の穴の部分の水の流れは確認できませんが、遡上は相当困難な構造と思われます。

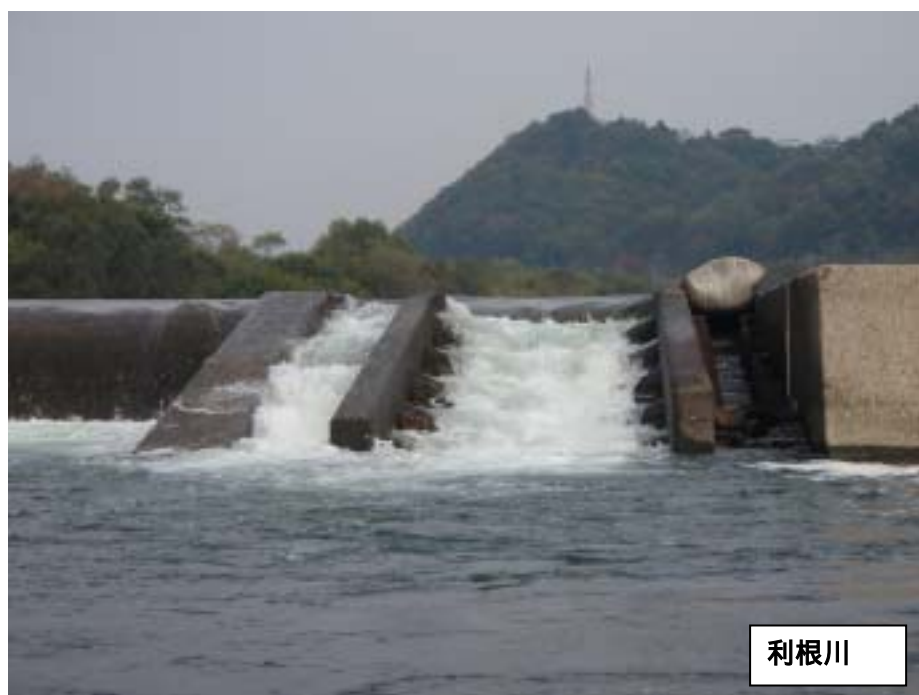
平成 21 年 11 月の状況

竣工後 15 年を経過した魚道は、どう変わったでしょうか？

- 1) 中央部の流れは、あまり変化がありませんが、コンクリート隔壁は相当摩耗しています。
- 2) 両側の魚道の下部は、おそらく土砂が堆積し穴の通水が無く、表面だけの流下となっていると思われます。
- 3) 写真右側の魚道の出口には巨大な礫が引っ掛かり、魚道の機能を妨げています。人力では、全く動かない大きさです。

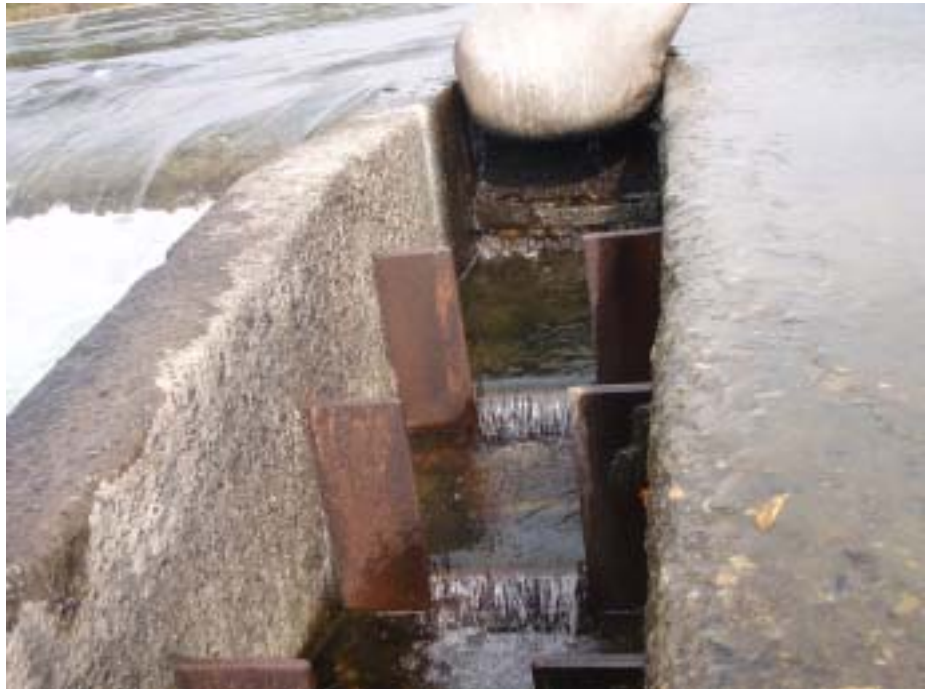
両側の魚道は、隔壁の  
半分が土砂で埋まった。  
(鋼板は健在)

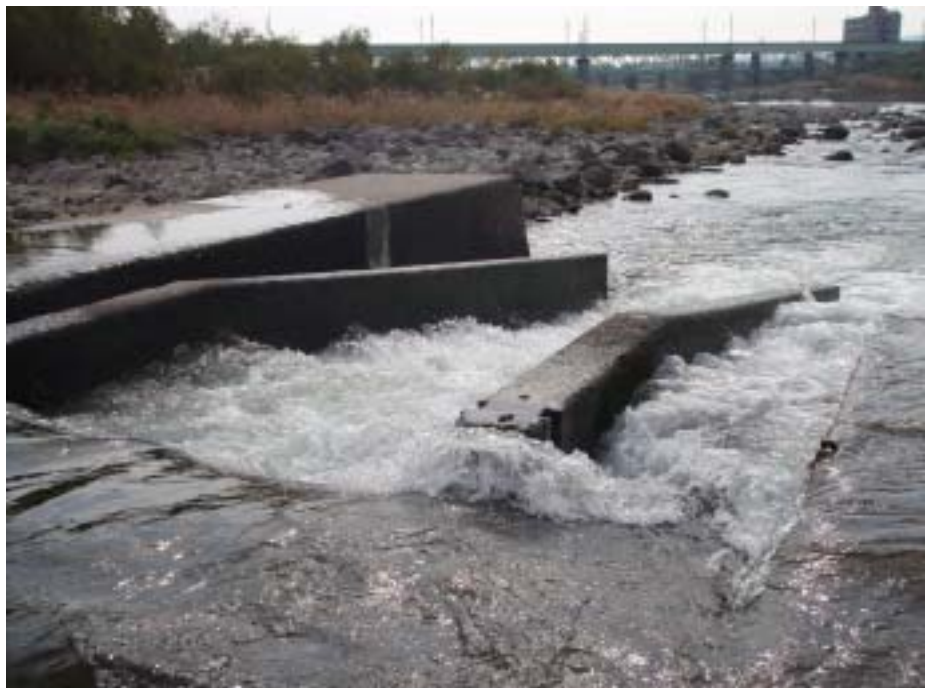
平成 10 年、13 年の大洪水  
を履歴したが、魚道本体は  
壊れていない。

大型のサクラマスでも、  
遡上は相当困難だ。

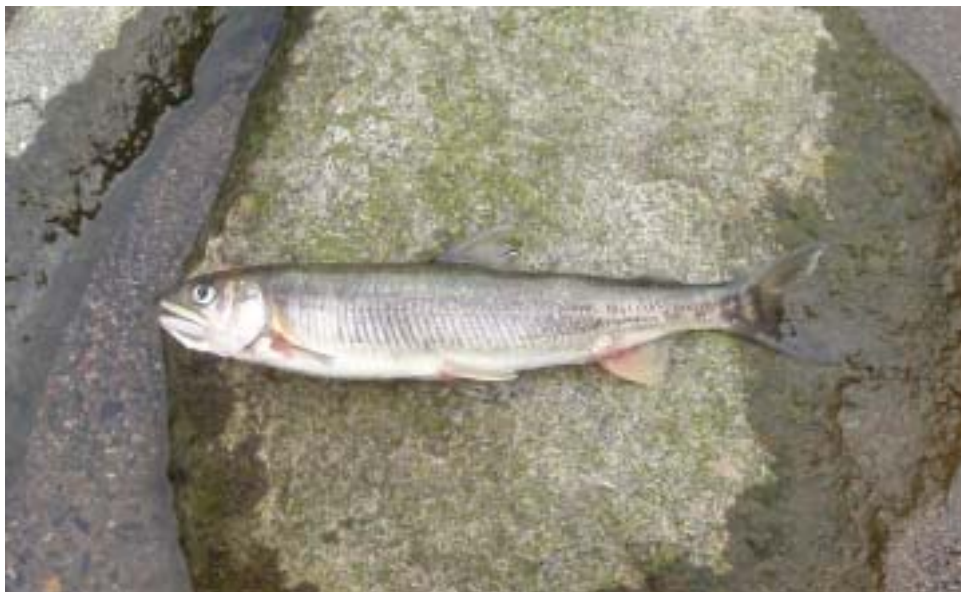
11 月 8 日  
佐久発電所サイフォン  
直下流右岸の淀みにて

ところで、この魚道調査を行ったのは平成 21 年 11 月 8 日でした。川の中で見つかった魚は、20cm 弱の少し錆びたアユでしたが、残念ながら天然遡上鮎ではありませんでした。
