# 坂東大堰既設魚道 出口改善！

2010/04/23

## 1. はじめに

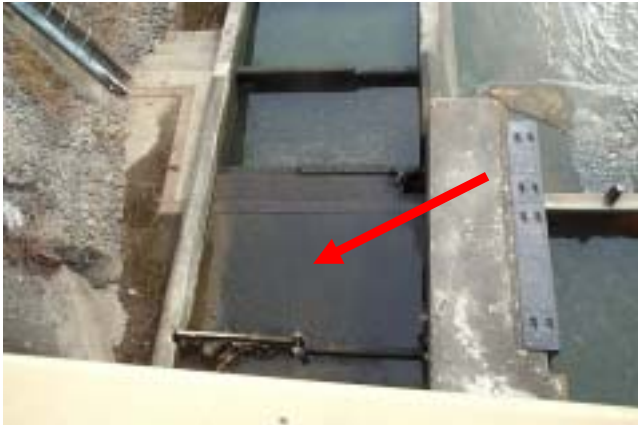
(写真 - 1) 橋の上から見た魚道出口(コンクリートの叩きとなっている: 湧水時の様子)

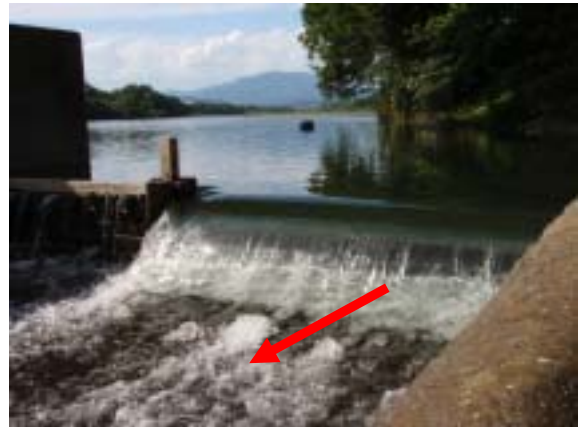
(写真 - 2) 魚道出口(水深が確保されていなく、浅くて速い流れが魚類の遡上を困難にしている)

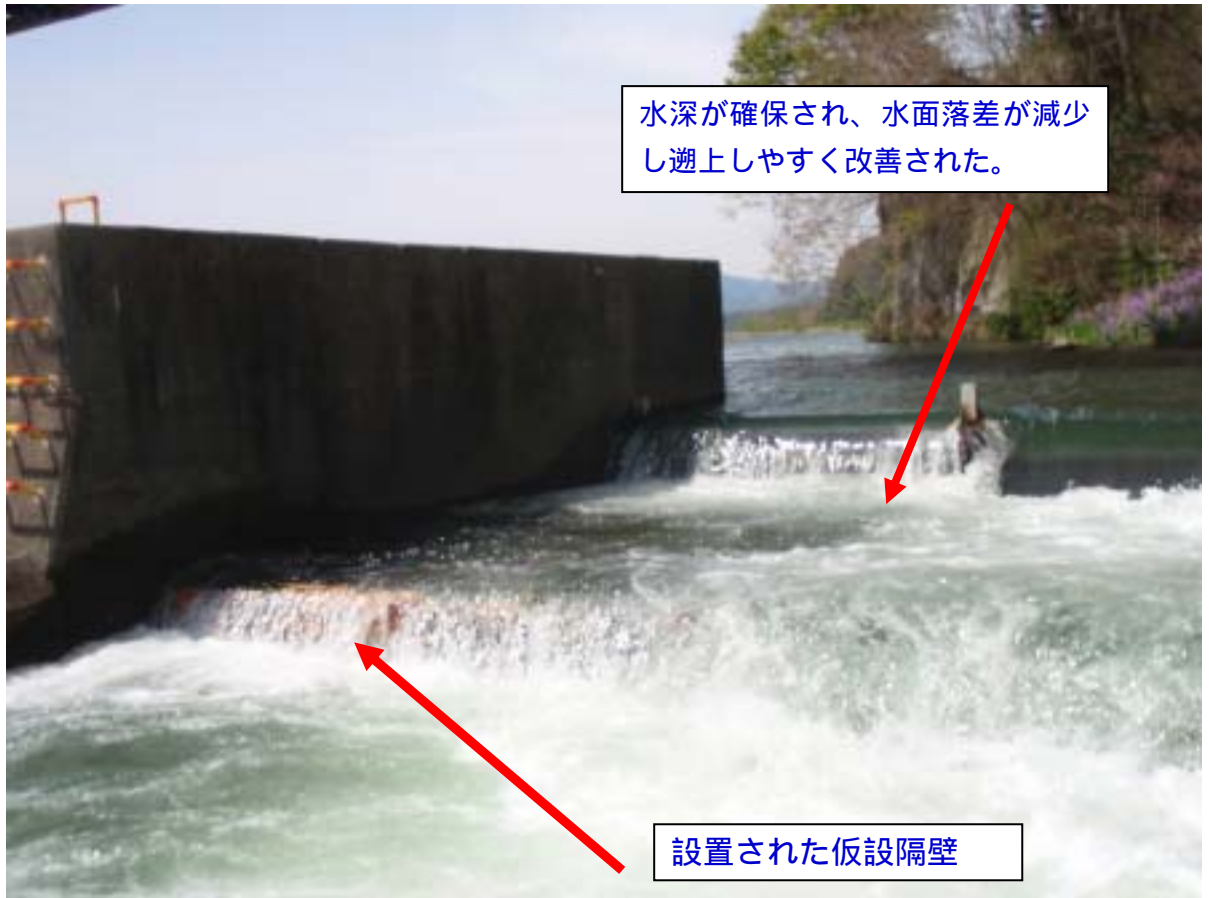
写真撮影当日は、降雨の影響もあり河川流量が多い状況で、工事内容が少し解りにくいですが、プール内に水深が確保され、魚道の性能は確実に向上しました。

魚道入口および出口の仮設的な応急工事が行われた結果、一定の条件が整えば遡上が可能となりました。これから遡上するアユやサクラマスの利用が期待されます。

なお、施設は仮設的な内容ですので、洪水が発生し流木等が衝突する場合等には、損傷を受ける可能性があります。一日も早い本格的な構造の魚道設置が待たれるところです。
