## 魚から見た坂東大堰の現状

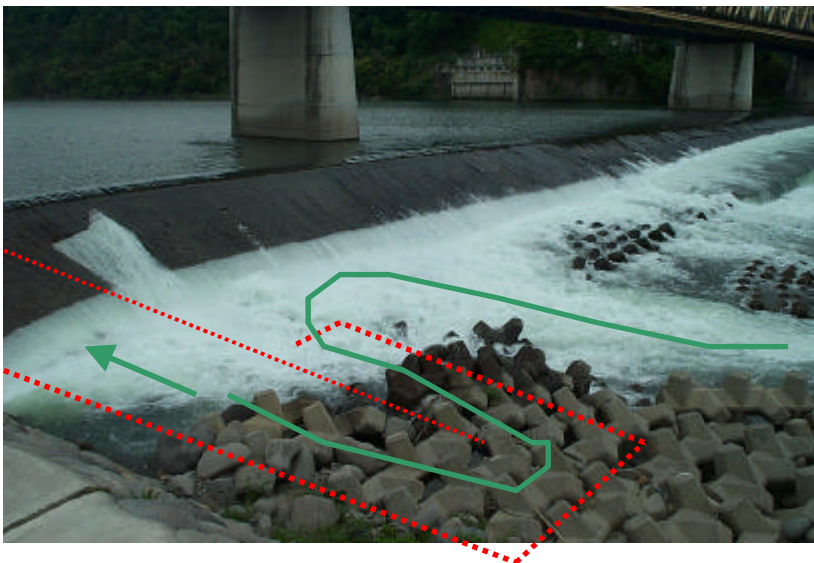
既存魚道が機能しないことより新たな魚道の設置が必要である。魚道は常時のみお筋が右岸にあることより、右岸に設置する必要がある。

魚道を新たに設置する場合には、対象魚種、河川流量、堰の安全性、洪水時の水の流れ、河床低下等の魚道設置条件を慎重に吟味して総合的な計画を立案する必要がある。
