ぐんまの「魚道」を考える（４）

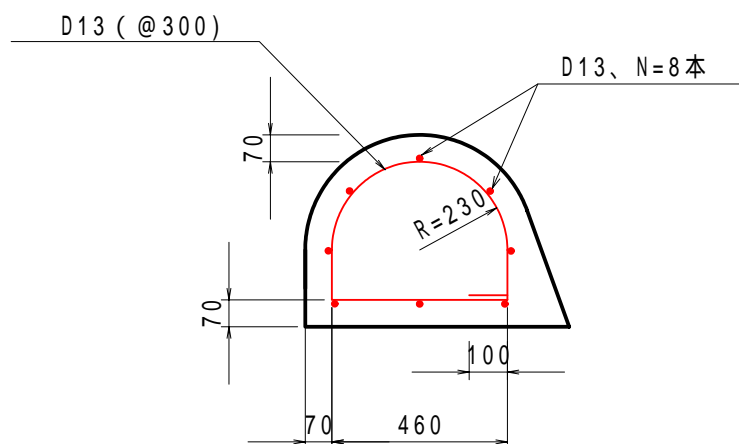
写真の例における隔壁の断面はこんな形をしていますので、普通の隔壁よりも磨耗や礫の衝突時には有利です。

隔壁の損傷を避けることは難しいですが、長持ちするように作らなければなりません。厚いコンクリートの壁に鉄筋で十分に補強することや、損傷を受けにくい壁の構造とすることが必要です。
