H22(2010年)利根川(利根大堰)

天然アユの遡上結果

今年は概ね順調！ 碓氷川は天然アユが？

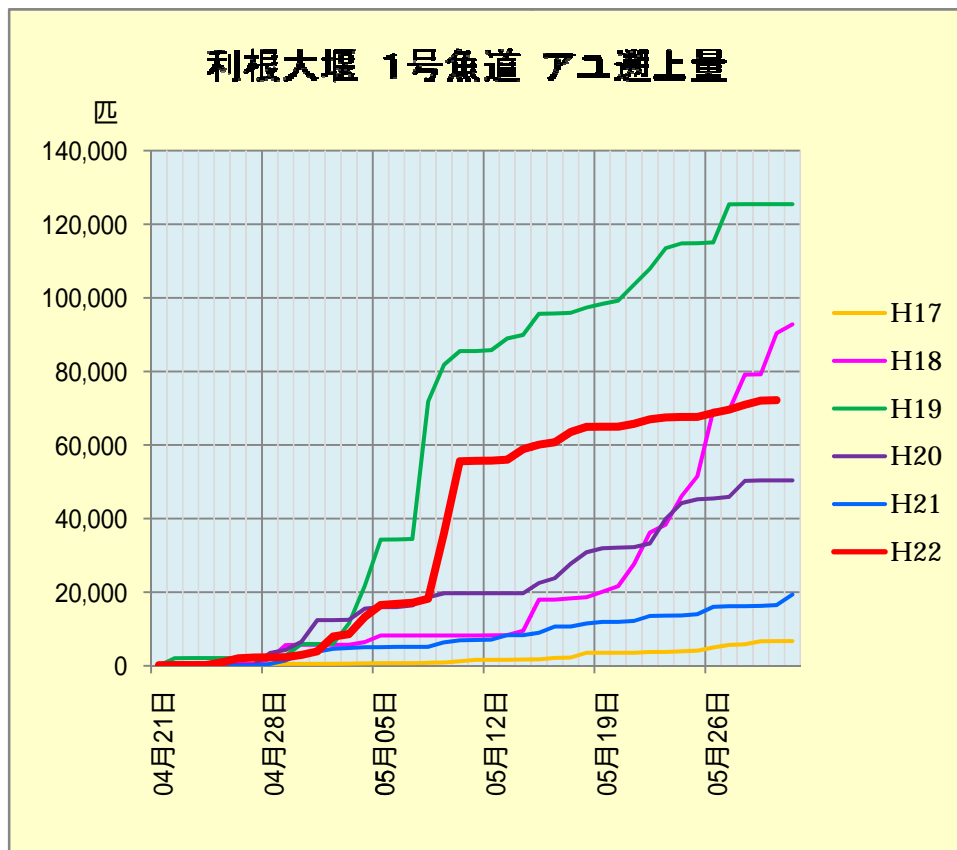
(注)遡上数は、(独)水資源機構 利根導水管理事務所データによる。

調査データからは、観測史上最高の平成19年には及びませんが、直近6年間で第三位の遡上量が観測されています。今年は川の水量が多いので、調査データ以上に多く遡上している可能性も高いと思われます。
