# ぐんまの「魚道」を考える（１）

## 【 第1回：天然アユが遡上する魚道】

金ヶ崎堰の整備例

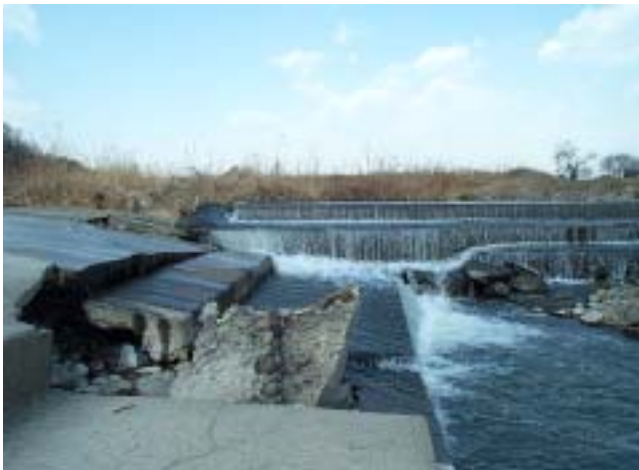
(魚道設置前)

烏川から碓氷川に入ると、金ヶ崎の取水堰と板鼻の取水堰があり、従来から遡上の障害となっていました。しかし、両方の堰に魚道が整備された結果、アユが上流まで遡上出来るようになったようです。堰の管理をしている人の話では、アユと思われる大きな魚群が金ヶ崎の魚道を通じたのを目撃したとのことでした。

魚道設置前は、ある河川流量時に稀に遡上した例があったようですが、良い魚道を設置すれば確実に遡上期待できます。このような、魚道を整備して、きれいな川で美形の天然アユの強い引き味を堪能したいものです。

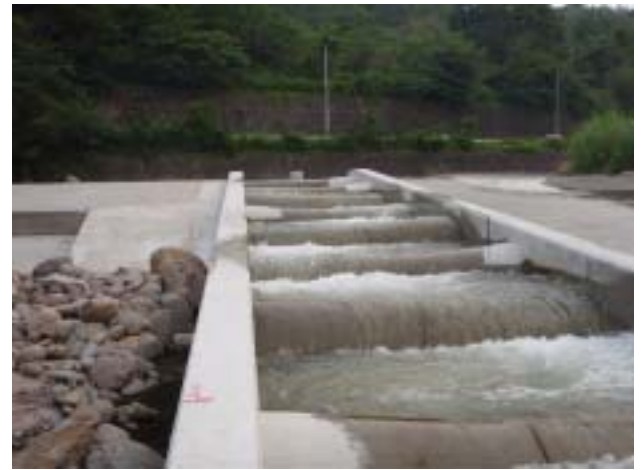
(魚道設置後)

なお、両魚道とも「ハーフコーン式魚道」という形式の魚道で、群馬県蚕糸園芸課水産係で整備したものです。
