## ぐんまの「魚道」を考える（10）

今回の魚道は、利根川の懸案となっている坂東大堰の魚道です。

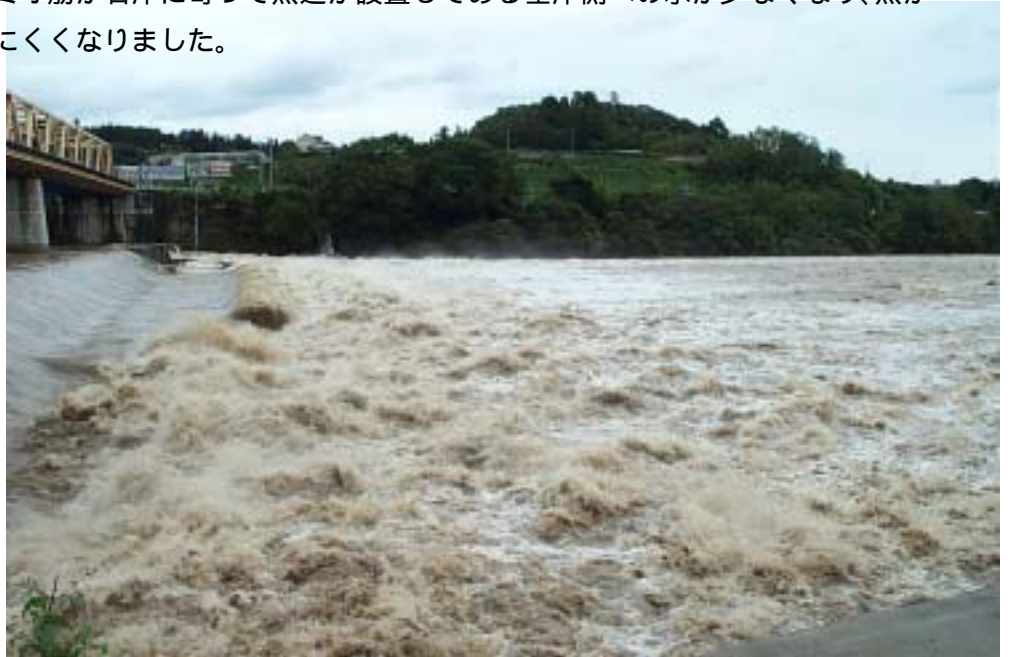
2004年10月21日  
出水の様子

坂東大堰は、1602年（慶長六年）に工事が着手されたとされる天狗岩用水等の合口堰として昭和26年に完成した堰であり、60年近くの歳月が経過しています。現在の魚道もその当時に設置したものと思われます。この堰は昭和34年の伊勢湾台風、昭和56,57水害、平成10年水害等を履歴した結果、下流の河床が低下し魚道の入口に大きな段差を生じたこと、右岸の河岸が削られたことにより川のミオ筋が右岸に寄って魚道が設置してある左岸側への水が少なくなり、魚が魚道入り口に集まりにくくなりました。

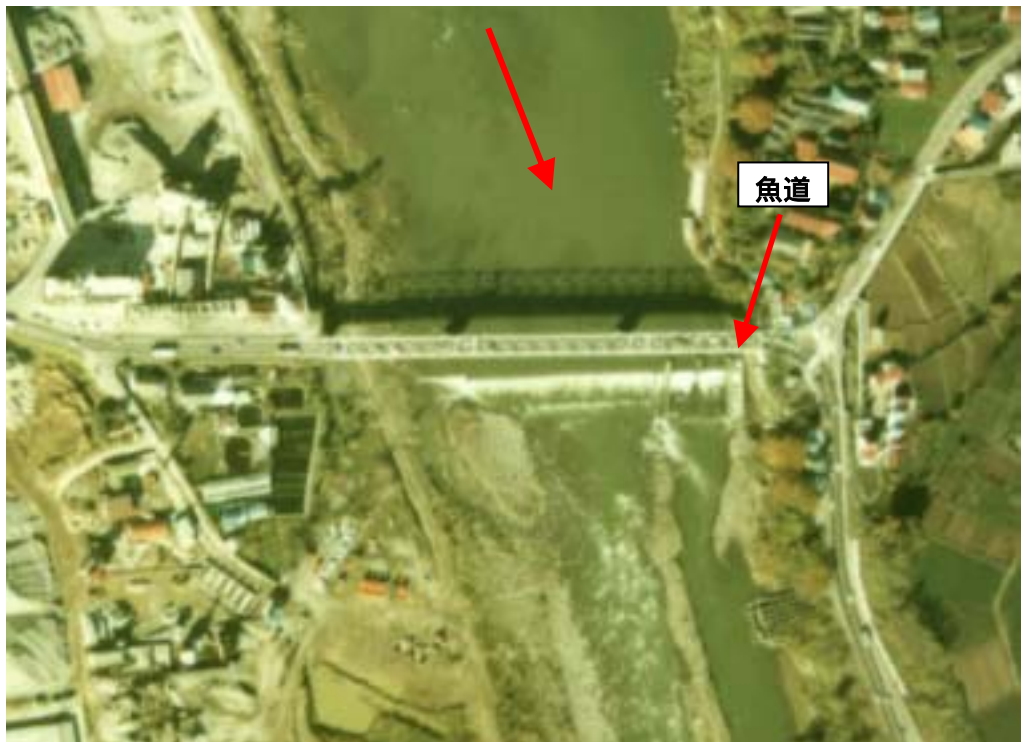
昭和56,57水害前の  
坂東大堰航空写真  
ミオ筋は中央から左岸側

河床低下も進んで  
いない様に見える。

（昭和50年撮影）  
堰の下流には砂礫が  
たくさん堆積しています。

下流の河床低下は、昭和 56,57 洪水で主に生じたものと考えられますので、魚道が機能しなくなってから、約 27 年間放置されてきたこととなります。

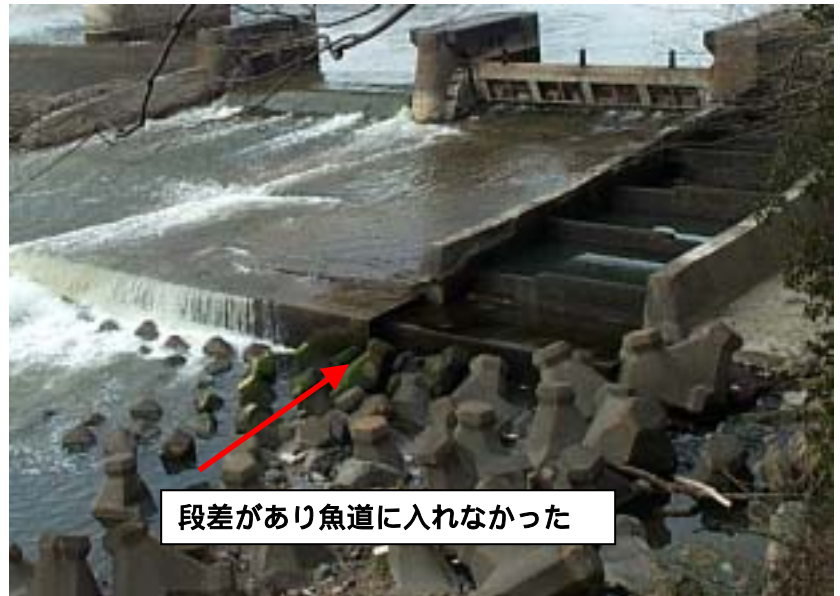
#### 【魚道入口問題】

魚道入口の段差問題

この魚道入口問題に対して、応急対策としてぐんまの魚振興室による工事が行われた結果、十分とは言えませんが“入口問題”少し緩和されました。

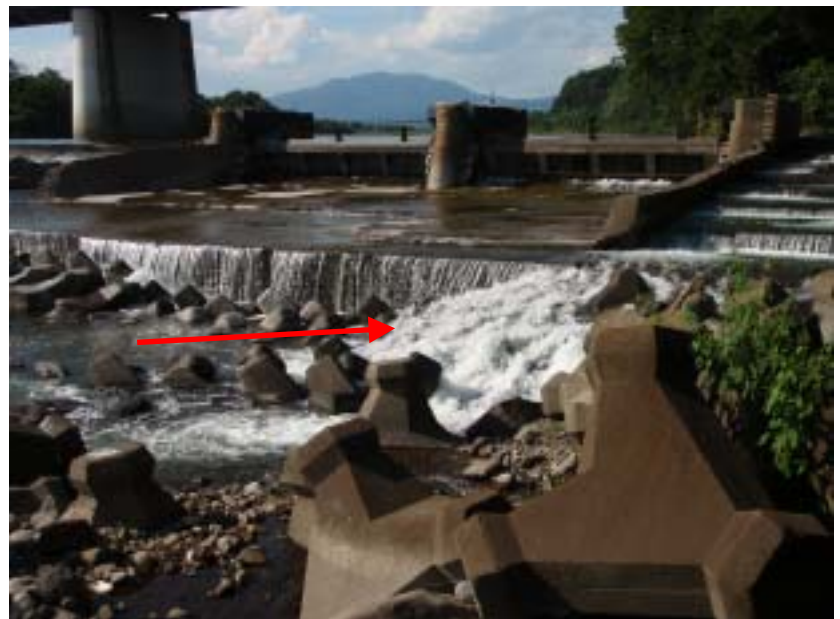
魚道入口が巨石とコンク  
リートを利用した斜路となり、  
若干改善された。増水時には段差  
が減少するため、効果を発揮する。

県ぐんまの魚振興室による  
応急工事

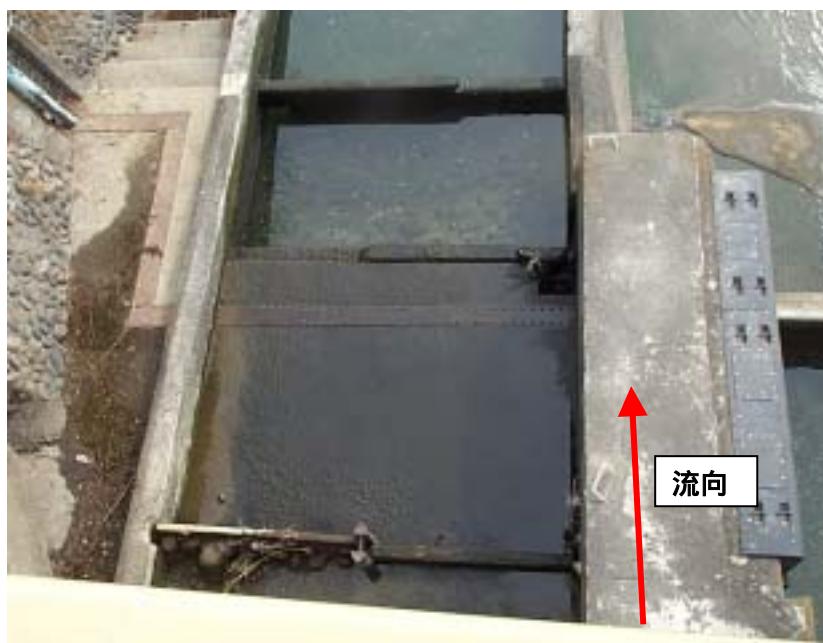
### 【魚道出口問題】

魚道の出口の最上流プールは、水深が確保できない構造となっているため、遡上を阻んでいます。平成 21 年 11 月のことですが、50cm 級のピンシャン美形ニジマスが水深の無いコンクリート上に乗り上がりましたが、遡上出来ず下流に泳ぎ去って行くのが目撃されました。

最上流の魚道プール内の水深が確保されていない。遡上が困難となる。

(魚道を上から見た写真)

この出口問題は、現在対策が検討中であり、平成 22 年 3 月末頃には対策工事（仮設）が完了する可能性があります。この入口と出口の問題が仮設的とは言え完成すると、H22 初夏のアユやサクラマスの遡上が可能となると考えられます。
