ぐんまの「魚道」を考える（11）

今回の魚道は“仮設の魚道”です。一時的に設置する魚道のことを仮設魚道と言います。魚道が壊れたりした場合の本格的な復旧が完成するまでの一時的な対応であったり、魚道が無い位置にアユの遡上期に短期的に設置する魚道です。

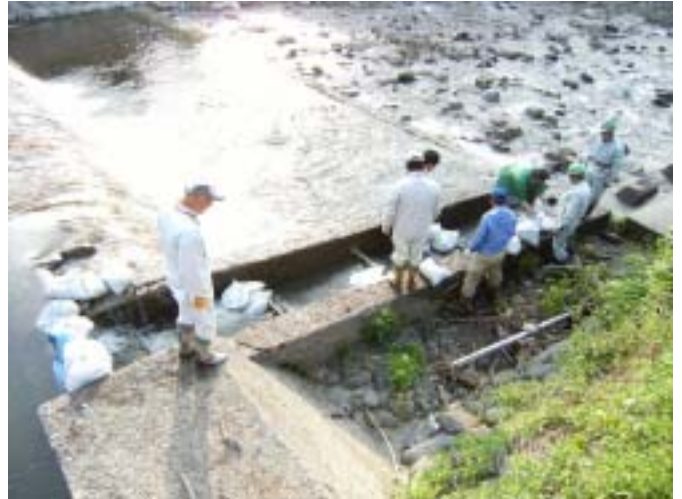
土のうやパイプ支柱を利用した簡単な工事により増田川に設置した仮設魚道（右）
（2008年5月）

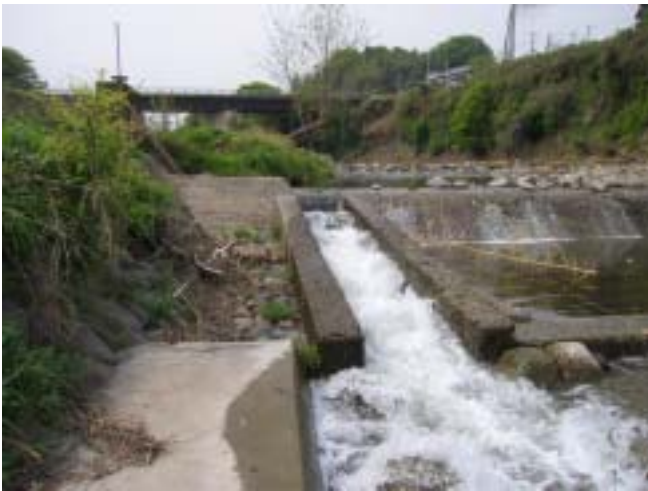
左下：魚道設置前

隔壁が無くなり遡上が困難となっていた。

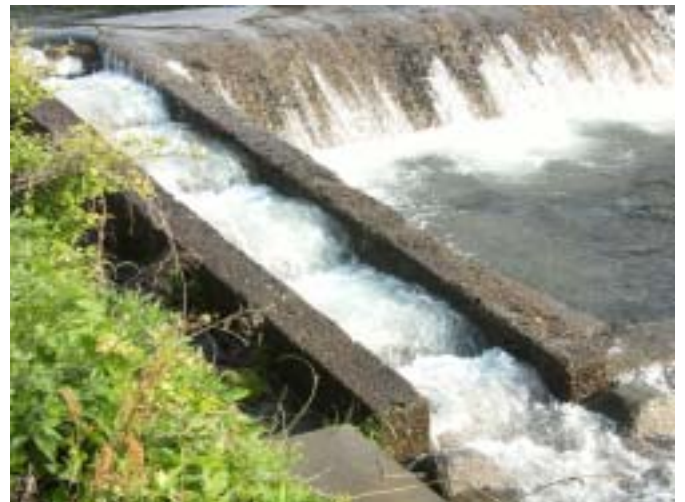
右下：魚道設置後

立派な仮設魚道で遡上が可能になった。

5月1日に江戸川で捕獲された天然稚アユが魚道下流の増田川へ放流され、仮設魚道を遡上したことが確認されました。
