ぐんまの魚の生息環境を考える(10)

ヤリタナゴの小溝

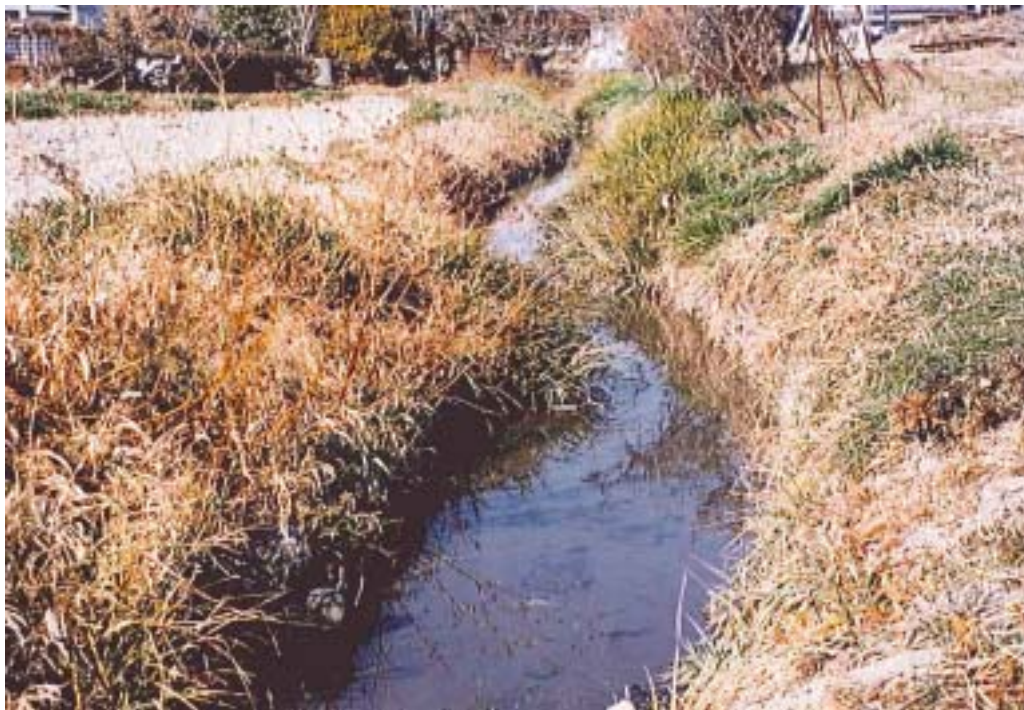
昔、湧き水が水源であった小溝。野菜や鍋釜などを洗い、生活の場でもあった。現在も、当時の洗い場が残っている。

タナゴ達の小さな川は、昔から2つありました。一つの川は、水源が湧水で途中から神流川からの農業用水が合流する川で、小さなヤマメをはじめとして非常に多くの種の魚が生息していました。もう一つの川は、少し幅が広く(2~3m) 神流川からの農業用水が流れ、温井川(烏川)と生態的につながっていました。6月の田植時には代掻きした田にアユが迷入したこともあります。湧水は、昭和30年代後半の神流川の河床砂利の大量採取による影響により涸れてしまいました。この小溝は、神流川の氾濫原を流れていますので、河床は砂礫主体です。

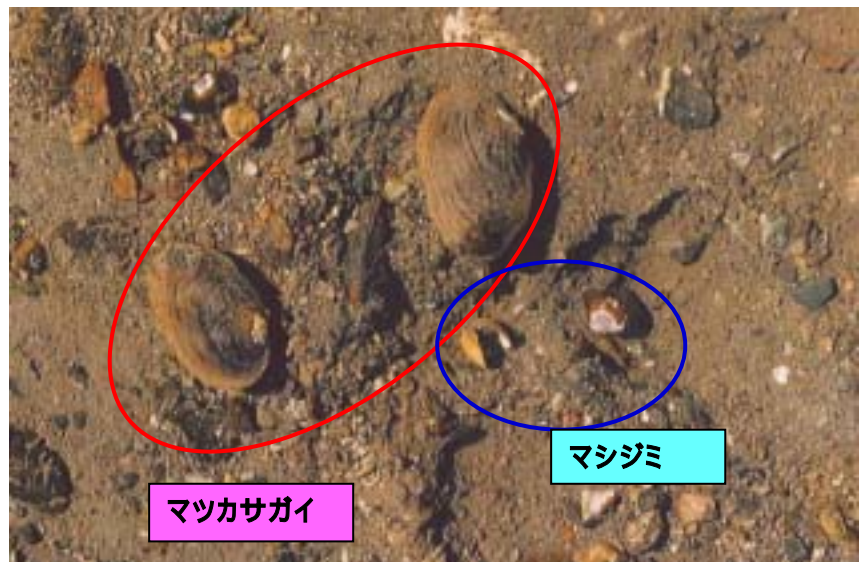
産卵に利用するマツカサガイ
小さいのがマシジミです。

ところで、小溝のヤリタナゴばかりが目立っていますが、実は産卵する貝の生息が重要なのです。タナゴ達が絶滅したのは貝が生息できる環境がなくなってしまったことが原因と考えられます。極端な言い方をすれば、ヤリタナゴは相当汚れた水環境でも生息が出来ますが、貝は限られた生息環境が必要なのです。このマツカサガイは“息”の出来ない粘性土の河床には棲めません。また、貝のエサとなるプランクトン等が水路に流れることも必要です。

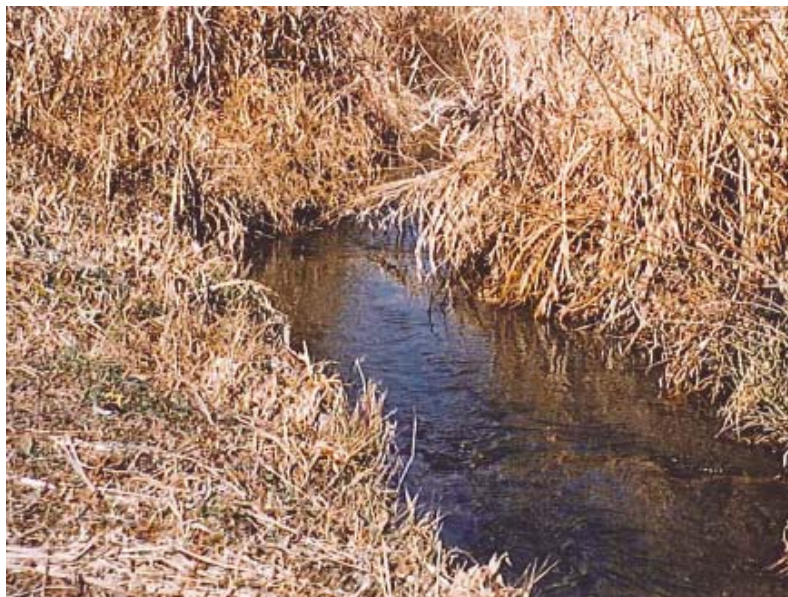
タナゴ達が棲む水路の際は、
植生によりカバーされる。

タナゴ達は水が温かい時期には、流れに出っていますが、外敵等が現れると草陰等に隠れます。水の冷たい真冬には、軟らかな河床堆積物に潜ったりするため、タナゴ達は水路から見えなくなります。毎年3月の第一日曜日に行われる水路の清掃時(堀浚い)頃に、泳ぐ姿が見え始めます。

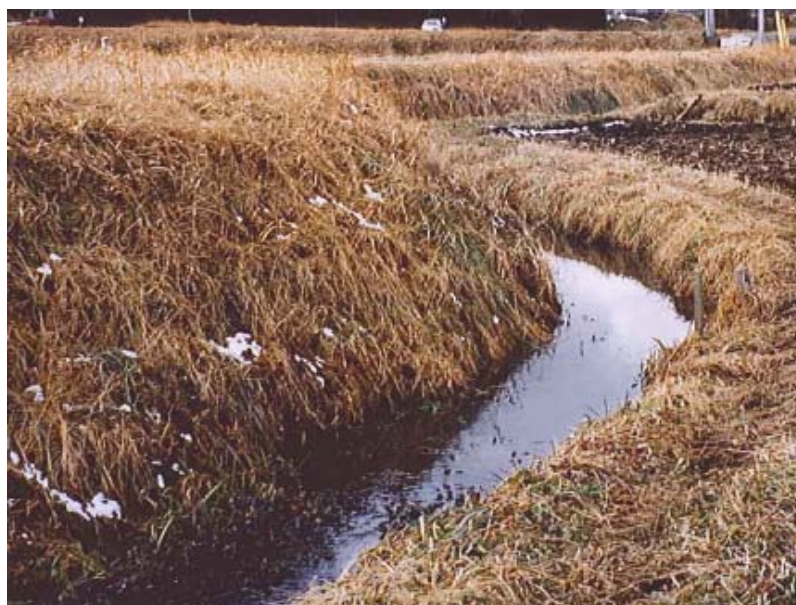
国の天然記念物である
ミヤコタナゴの棲む水路
(栃木県)
藤岡の水路と良く似ています。
