# ぐんまの魚の生息環境を考える(7)

## 淵と瀬を取り戻す

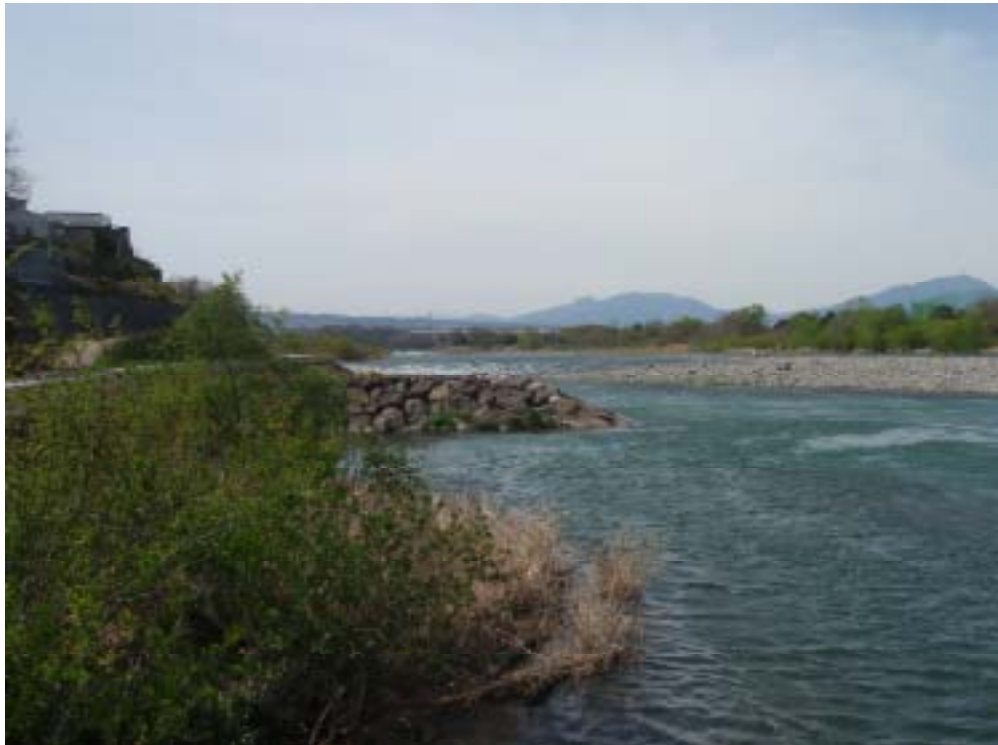
#### (1) 利根川の例(前橋市立勝山小学校前)

県内の利根川では平成 10 年に昭和 57 年以来の大きい出水があり、多くの被害を受けました。平成 11 年には、前橋市立勝山小学校前や県庁裏で、写真に示したような水制工が災害工事で復旧されました。

写真は平成 22 年の春ですが、利根川の流れが見事に蛇行して、水制の前面を中心に深い淵が形成され、釣りの好ポイントとなっています。ちなみに、水制工の内部はコンクリートブロックで、表面に自然石が張ってあります。表面の自然石(径 1.2m 級)には、ほとんどコンクリートを使っていない特色があり、魚に優しい配慮がされています。

夏の終わりの川の水がすごく減少した時に、水制工の岩の表面を見て下さい。アユが食んだ大きな“ハミ跡”が見えることが良くあります。

利根川では、前橋市立勝山小学校の上下流や県庁裏等に水制工が設置された結果、良好な淵が形成され、今では魚釣りの好ポイントとなっています。淵が乏しく魚が生活しにくい位置では、水制工を設置して、淵を計画することが有効となります。

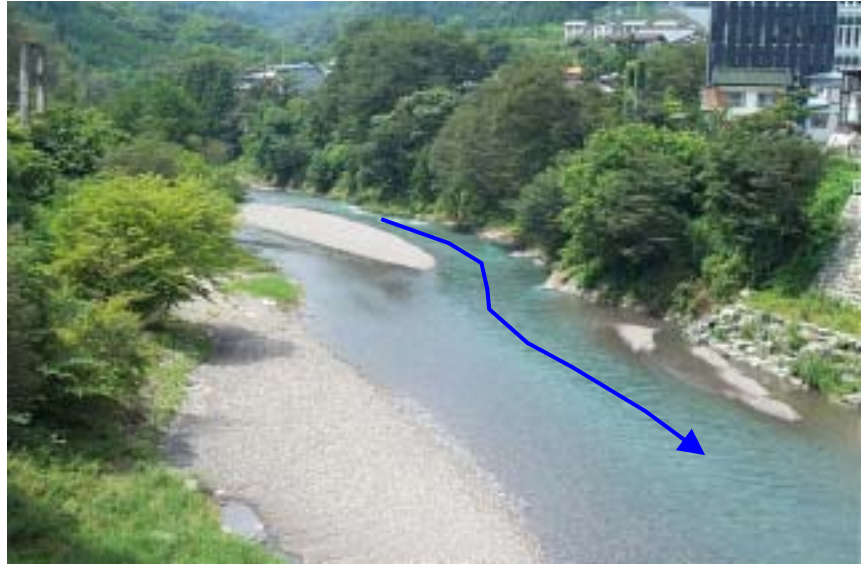
【取り戻す実験工事前】

神流町(旧中里村)古鉄橋直上流で行われた、「瀬と淵を取り戻す実験工事」における工事前と工事後の写真です。もともと左岸にあった小さな岩盤の出っ張り部に巨石で水制工を、淵を作る目的で作りました。工事後には、水の流れが大きく蛇行し、水制工の上流側と先端部が深く掘れて淵を形成しました。

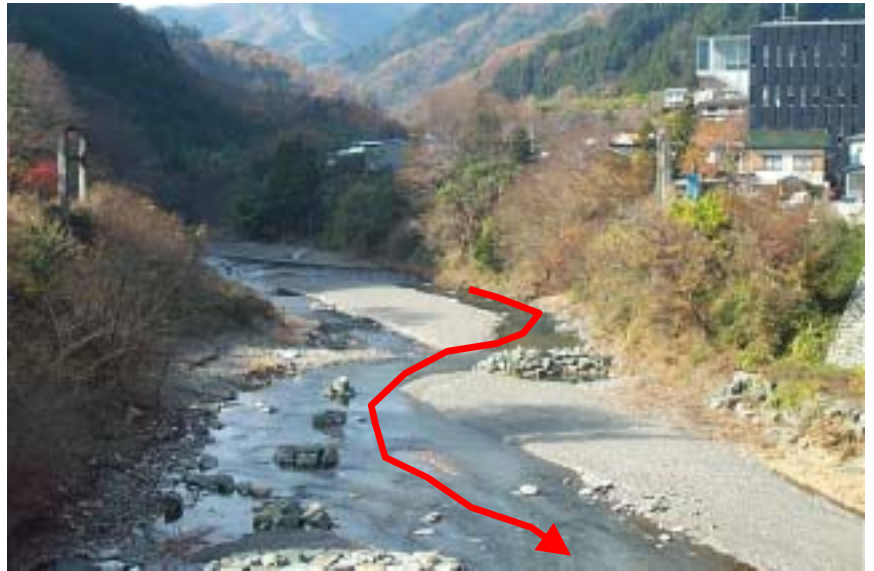
【工事後】

水制工の材料は全て巨石です。  
 (内部は安価な石灰岩)  
 子供達が飛び込める深さの  
 淵が出来ました。

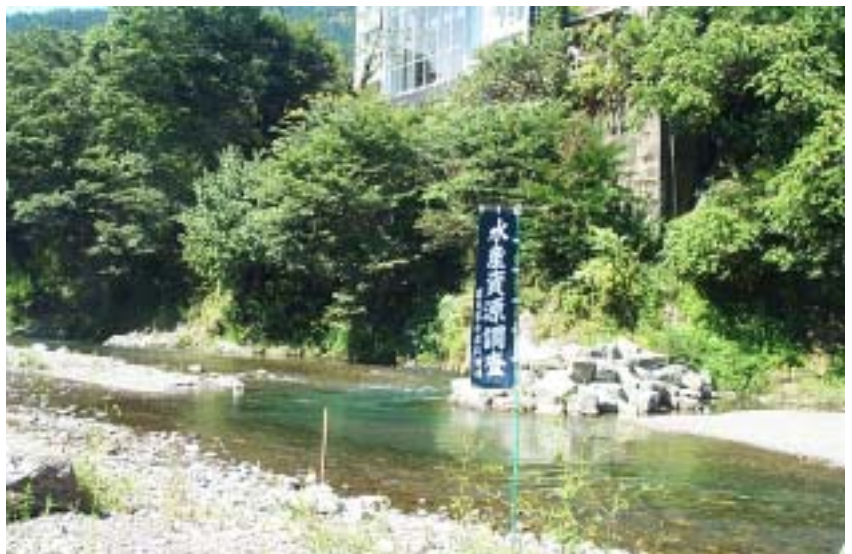
水産資源も当然増加！

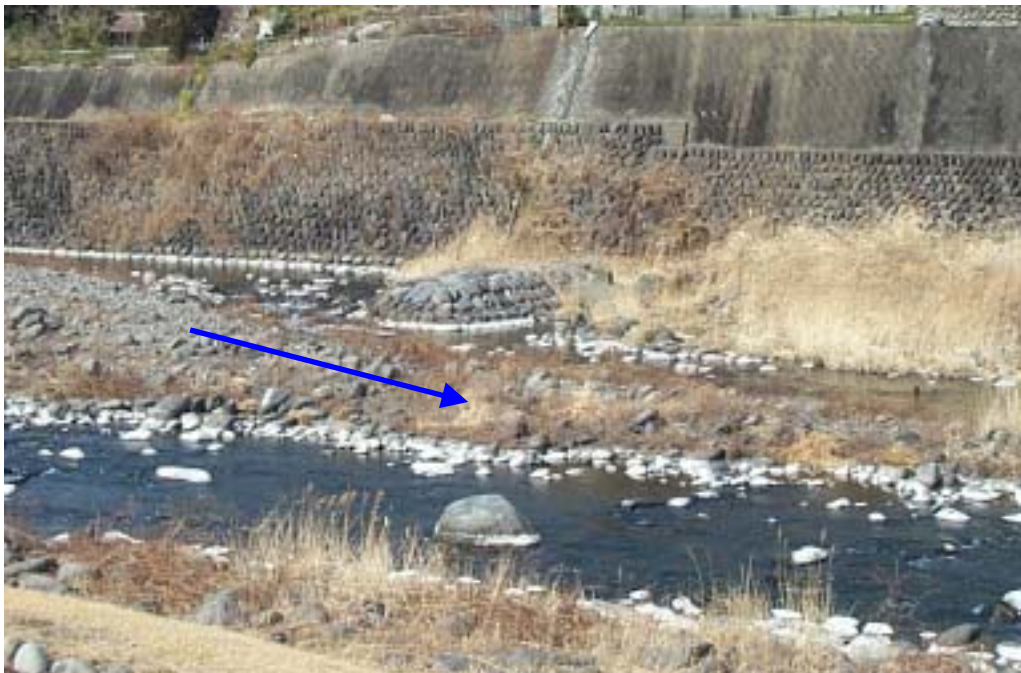
ところで、下の写真の例は、水制工を設置しても淵が出来ていない例です。水制工の設置に関しては、技術的な判断が難しい面が多い現実がありますので、計画には注意が必要です。

(水制工を設置しても、効果が少ない例) 理由は皆さんお解りだと思います。
